**ANEXO FICHAS DE INMUEBLES Y
ZONAS DE CONSERVACIÓN HISTÓRICA**

**PLAN REGULADOR COMUNAL DE
QUILLOTA**

VERSIÓN 2025

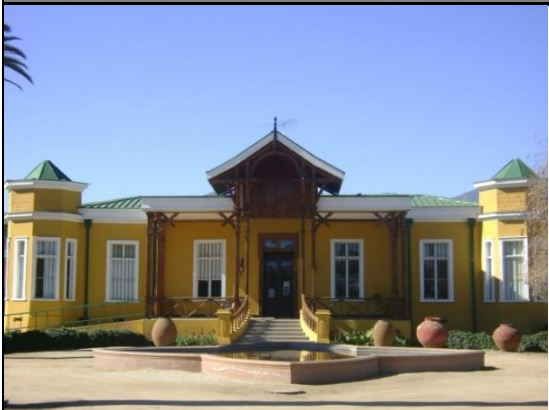
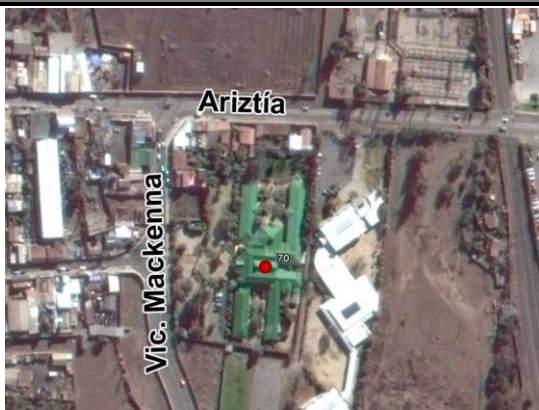
Tabla 6 Ficha del Inmueble ICH-3 Quillota

NÚMERO FICHA EDIFICIO PATRIMONIAL		ICH 3	
NOMINACIÓN		Inmueble Fundación Las Rosas	
COMUNA	Quillota	VALOR PATRIMONIAL	De Conjunto
CIUDAD	Quillota	INDICE VALOR PATRIMONIAL	10
DIRECCION CALLE	Av. Vicuña Mackenna	RECOMENDACIONES	Ámbito Legal
DIRECCION N°	18	FUENTE INFORMACION	Catastro en terreno
ROL SII	197-6	FECHA DE ACTUALIZACION	Septiembre 2014
URBANO/RURAL	Urbano	USO ACTUAL	Casa de Reposo
AÑO CONTRUCCION	1900	MATERIALIDAD	
AUTOR	-	PISO	Madera Entablado Parquet Baldosa
PROT. LEGAL ACTUAL	Sin Protección	EST RESIST	Adobe
ORIGEN	Arquitectura Civil Privada	TECHUMBRE	Plancha Ondulada Metálica
AGRUPACION	Aislado	N° PISOS	1
ESTADO DE CONSERVACIÓN			
CIMIENTOS	Bueno	TECHUMBRE	Bueno
EST RESIST	Bueno	ENTORNO	Bueno

Arquitectura chilena de fines del siglo XIX, estructurado en base a patios. Sus ventanas, tímpanos y otros elementos de fachada están finamente trabajados en carpintería de madera. Originalmente fue el Convento de la Congregación Benedictina.

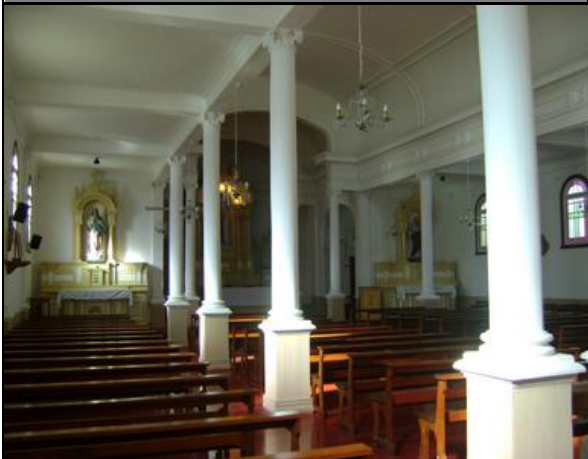
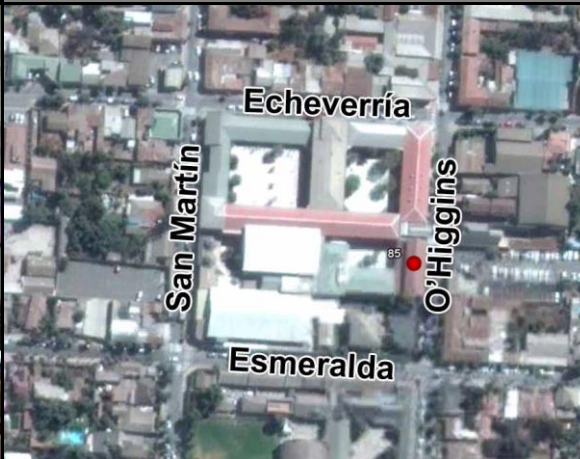
Tabla 8 Ficha del Inmueble ICH-4 Quillota

NÚMERO FICHA EDIFICIO PATRIMONIAL		ICH-4	
NOMINACIÓN		Capilla Rafael Ariztía	
COMUNA	Quillota	VALOR PATRIMONIAL	Arquitectura singular y representativa
CIUDAD	Quillota	INDICE VALOR PATRIMONIAL	12
DIRECCION CALLE	O'Higgins	RECOMENDACIONES	Ámbito Legal
DIRECCION N°	500	FUENTE INFORMACION	Catastro en terreno
ROL SII	52-1	FECHA DE ACTUALIZACION	Febrero 2015
URBANO/RURAL	Urbano	USO ACTUAL	Culto
AÑO CONTRUCCION	1917	MATERIALIDAD	
AUTOR	S/I	PISO	Cerámico. Baldosa
PROT. LEGAL ACTUAL	Sin Protección	EST RESIST	Madera. Adobe
ORIGEN	Arquitectura Religiosa	TECHUMBRE	Plancha Ondulada Metálica
AGRUPACION	Aislada	N° PISOS	1
ESTADO DE CONSERVACIÓN			
CIMIENTOS	Bueno	TECHUMBRE	Bueno
EST RESIST	Bueno	ENTORNO	Bueno

Arquitectura de estilo y decoración neoclásica. Conformación espacial de tres naves, ábside en el altar y coro alto. Destacan sus pilares de orden jónico.

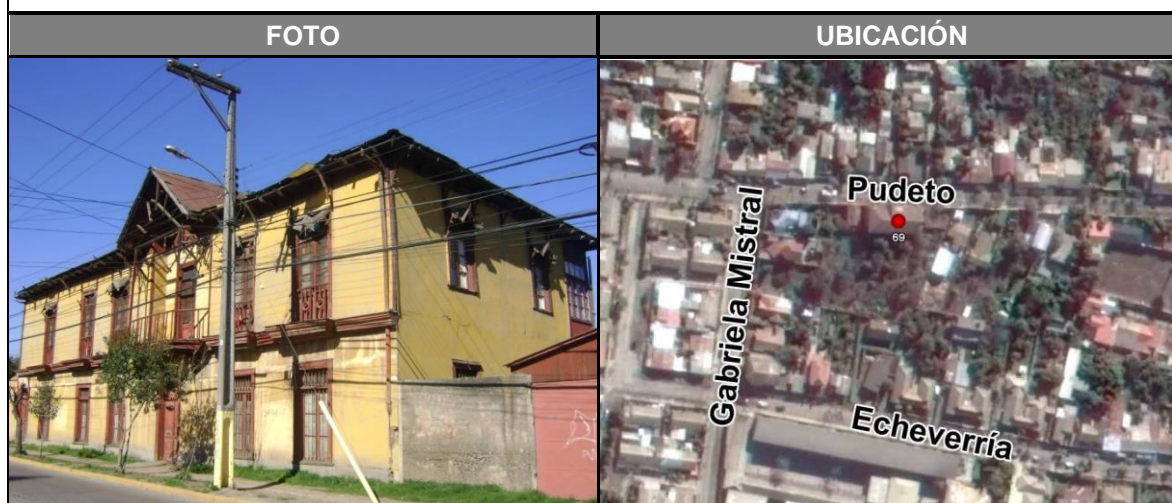
Tabla 10 Ficha del Inmueble ICH-5 Quillota

NÚMERO FICHA EDIFICIO PATRIMONIAL		ICH-5	
NOMINACIÓN		Inmueble Pudeto	
COMUNA	Quillota	VALOR PATRIMONIAL	De Conjunto
CIUDAD	Quillota	INDICE VALOR PATRIMONIAL	10
DIRECCION CALLE	Pudeto	RECOMENDACIONES	Ámbito Legal
DIRECCION Nº	811 - 815	FUENTE INFORMACION	Catastro en terreno
ROL SII	47-9 / 47-44 47-51 / 47-50	FECHA DE ACTUALIZACION	Septiembre 2014
URBANO/RURAL	Urbano	USO ACTUAL	Residencial
AÑO CONTRUCCION	1914	MATERIALIDAD	
AUTOR	-	PISO	Madera Entablado Parquet Baldosa
PROT. LEGAL ACTUAL	Sin Protección	EST RESIST	
ORIGEN	Arquitectura Civil Privada	TECHUMBRE	Plancha Ondulada Metálica
AGRUPACION	Aislada	Nº PISOS	2
ESTADO DE CONSERVACIÓN			
CIMIENTOS	Regular	TECHUMBRE	Regular
EST RESIST	Regular	ENTORNO	Regular

Arquitectura chilena de fines del siglo XIX y principios del XX, donde se da una situación de segundo nivel que le da más presencia urbana. El volumen se eleva en altura, predominando en un segundo nivel que se abre hacia la vereda. Las ventanas, tímpanos y otros elementos de fachada están finamente trabajados en carpintería de madera. En su expresión formal y ornamentación de su fachada se aprecian pilastras de madera adosadas a los muros, enrejado de protecciones.

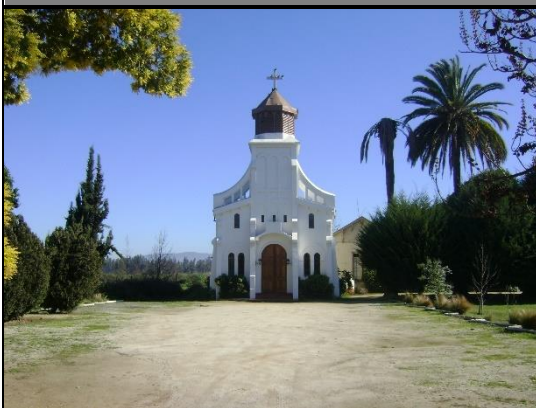
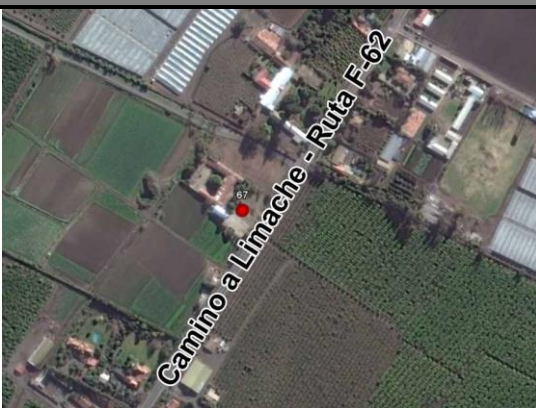
Tabla 14 Ficha del Inmueble ICH-7 Quillota

NÚMERO FICHA EDIFICIO PATRIMONIAL		ICH-7	
NOMINACIÓN		Iglesia San Antonio	
COMUNA	Quillota	VALOR PATRIMONIAL	Arquitectónico Artístico
CIUDAD	Quillota	INDICE VALOR PATRIMONIAL	18
DIRECCION CALLE	Troncal Paradero 3	RECOMENDACIONES	Ámbito Legal
DIRECCION N°	S/N	FUENTE INFORMACION	MOP y catastro en terreno
ROL SII	329-22	FECHA DE ACTUALIZACION	Septiembre 2014
URBANO/RURAL	Urbano	USO ACTUAL	Culto
AÑO CONTRUCCION	1940	MATERIALIDAD	
AUTOR	-	PISO	Baldosa
PROT. LEGAL ACTUAL	Sin Protección	EST RESIST	Alb. Ladrillo
ORIGEN	Arquitectura Religiosa	TECHUMBRE	Plancha Ondulada Metálica
AGRUPACION	Aislado	N° PISOS	1
ESTADO DE CONSERVACIÓN			
CIMENTOS	Bueno	TECHUMBRE	Regular
EST RESIST	Bueno	ENTORNO	Bueno

Arquitectura religiosa de estilo ecléctico donde se conjugan elementos de fachada como pilares adosados a muros, ventanas de arcos de medio punto, y en su acceso se levanta una torre que se une a la estructura de techumbre por medio de pequeños arbotantes que son más bien decorativos. Su torre remata en forma circular con vanos y celosías que terminan en arcos de medio punto. Este templo conforma un conjunto con su casa parroquial en adobe con corredores y sus palmeras que logran terminar de componer el conjunto rural de la iglesia San Antonio.

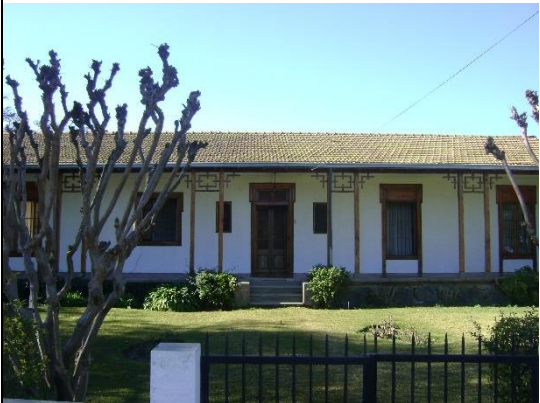
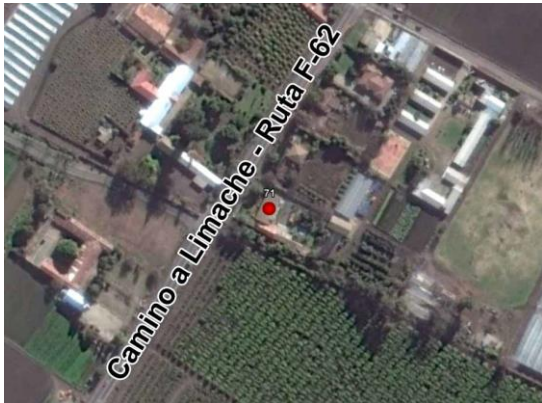
Tabla 16 Ficha del Inmueble ICH-8 Quillota

NÚMERO FICHA EDIFICIO PATRIMONIAL		ICH-8	
NOMINACIÓN		Inmueble 1 (Fundo el Molino) Troncal sur	
COMUNA	Quillota	VALOR PATRIMONIAL	De Conjunto
CIUDAD	Quillota	INDICE VALOR PATRIMONIAL	10
DIRECCION CALLE	Camino Troncal	RECOMENDACIONES	Ámbito Legal
DIRECCION N°	Paradero 3	FUENTE INFORMACION	Catastro en terreno
ROL SII	329-24	FECHA DE ACTUALIZACION	Septiembre 2014
URBANO/RURAL	Urbano	USO ACTUAL	Sin Uso
AÑO CONTRUCCION	fines del siglo XIX y principios del XX	MATERIALIDAD	
AUTOR	-	PISO	Madera Entablado Parquet Baldosa
PROT. LEGAL ACTUAL	Sin Protección	EST RESIST	Madera / Adobe
ORIGEN	Arquitectura Civil Privada	TECHUMBRE	Plancha Ondulada Metálica
AGRUPACION	Aislado	N° PISOS	2
ESTADO DE CONSERVACIÓN			
CIMIENTOS	Bueno	TECHUMBRE	Bueno
EST RESIST	Bueno	ENTORNO	Bueno

Ejemplo de Arquitectura chilena de fines del siglo XIX y principios del XX. Volumen rectangular de fachada simétrica y con predominio del lleno sobre el vacío, destaca su corredor con pilares y detalles en carpintería de madera.

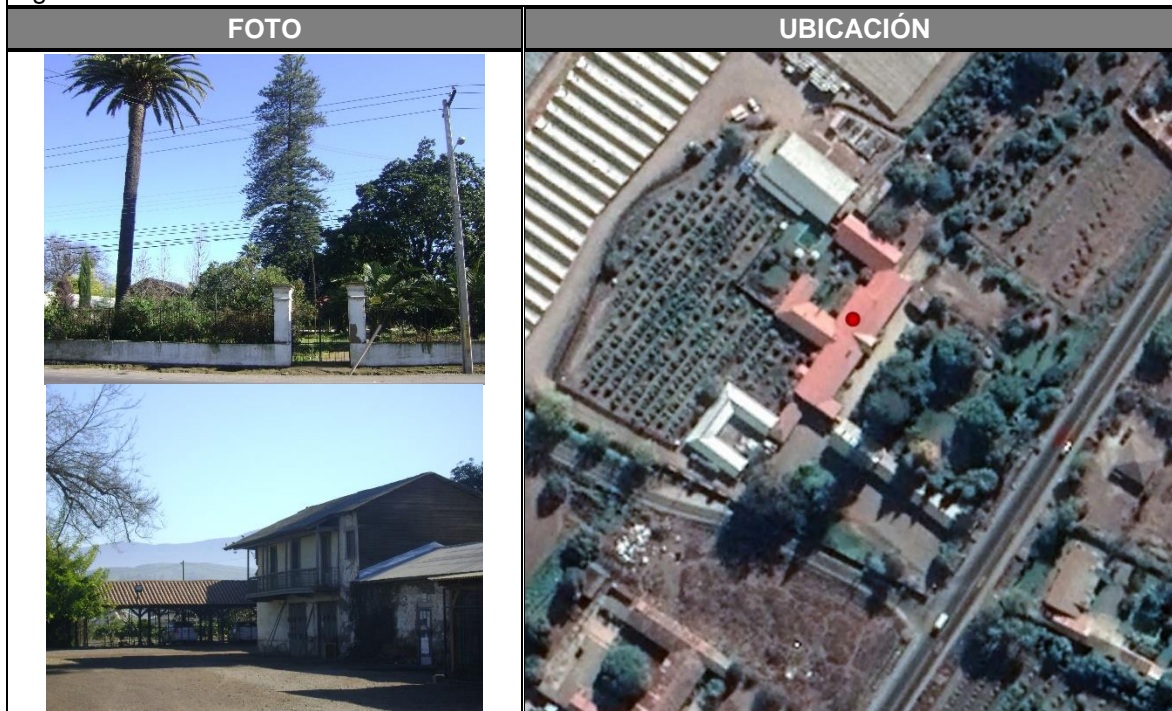
Tabla 18 Ficha del Inmueble ICH-9 Quillota

NÚMERO FICHA EDIFICIO PATRIMONIAL		ICH-9	
NOMINACIÓN		Inmueble 2 Troncal sur	
COMUNA	Quillota	VALOR PATRIMONIAL	De Conjunto
CIUDAD	Quillota	INDICE VALOR PATRIMONIAL	10
DIRECCION CALLE	Camino Troncal	RECOMENDACIONES	Ámbito Legal
DIRECCION N°	LT 1 Fundo El Molino	FUENTE INFORMACION	Catastro en terreno
ROL SII	329-186	FECHA DE ACTUALIZACION	Septiembre 2014
URBANO/RURAL	Urbano	USO ACTUAL	Habitacional
AÑO CONTRUCCION	fines del siglo XIX y principios del XX	MATERIALIDAD	
AUTOR	-	PISO	-
PROT. LEGAL ACTUAL	Sin Protección	EST RESIST	Adobe/madera
ORIGEN	Arquitectura Civil Privada	TECHUMBRE	Plancha Ondulada Metálica
AGRUPACION	Aislado	N° PISOS	1 (Volumen Central) y 2 (Bodegas)
ESTADO DE CONSERVACIÓN			
CIMIENTOS	Bueno	TECHUMBRE	Bueno
EST RESIST	Bueno	ENTORNO	Bueno

Ejemplo de Arquitectura Chilena de fines del siglo XIX y principios del XX. Casa Patronal de planta rectangular en la cual se han ido adosando nuevos volúmenes con el tiempo. Su fachada es simétrica y con predominio del lleno sobre el vacío, destaca su corredor con pilares y detalles en carpintería de madera, y su jardín de acceso con Palmas, Araucarias y otras especies. Al costado poniente se encuentra un pabellón destinado a bodegas de dos pisos de altura con balcones, en regular estado de conservación.

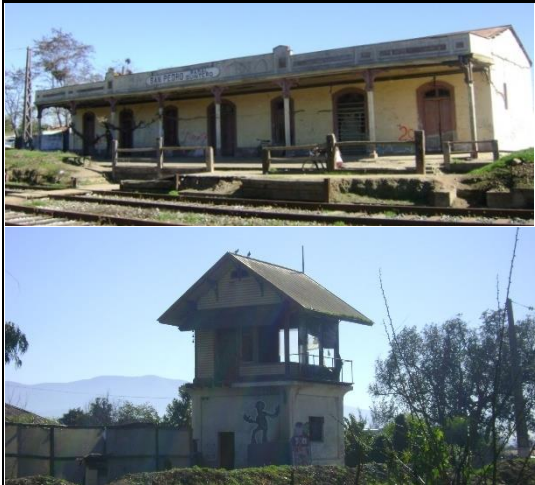
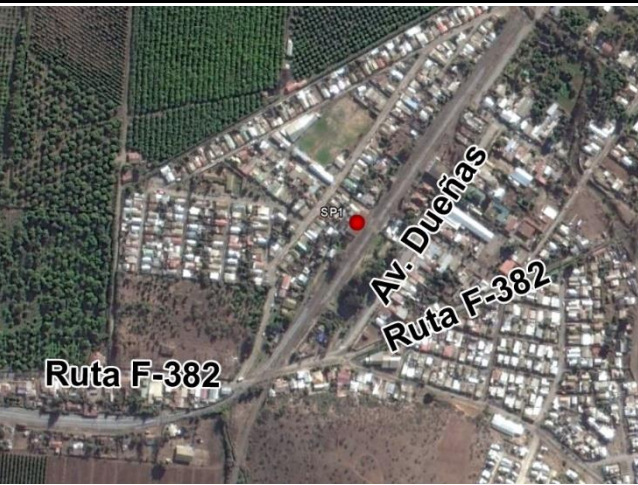
Tabla 20 Ficha del Inmueble ICH-1 San Pedro

NÚMERO FICHA EDIFICIO PATRIMONIAL	ICH-1
NOMINACIÓN	Estación de Ferrocarriles San Pedro, Caseta Ferroviaria y Tornamesa

COMUNA	Quillota	VALOR PATRIMONIAL	De Conjunto
CIUDAD	San Pedro	INDICE VALOR PATRIMONIAL	16
DIRECCION CALLE	Costado de la Plaza	RECOMENDACIONES	Ámbito Legal
DIRECCION N°	S/N	FUENTE INFORMACION	MOP y Catastro en terreno
ROL SII	S/I	FECHA DE ACTUALIZACION	Septiembre 2014
URBANO/RURAL	Urbano	USO ACTUAL	Sin Uso – Transporte
AÑO CONTRUCCIÓN	finés del siglo XIX	MATERIALIDAD	
AUTOR	-	PISO	Radier Cemento
PROT. LEGAL ACTUAL	Sin Protección	EST RESIST	Alb. Bloque
ORIGEN	Construcción Ferroviarias	TECHUMBRE	Plancha Ondulada Metálica
AGRUPACION	Aislado	N° PISOS	1
ESTADO DE CONSERVACIÓN			
CIMIENTOS	Regular	TECHUMBRE	Regular
EST RESIST	Regular	ENTORNO	Regular

Construcción de fines del siglo XIX de estilo colonial, de planta rectangular, muros de albañilería estucado y un andén techado que recuerda los corredores de las grandes casonas coloniales. Espacio que acoge el descanso y la espera del tren. Forma un conjunto con la Caseta de Control, construida en albañilería confinada en el primer piso y de madera en el segundo.

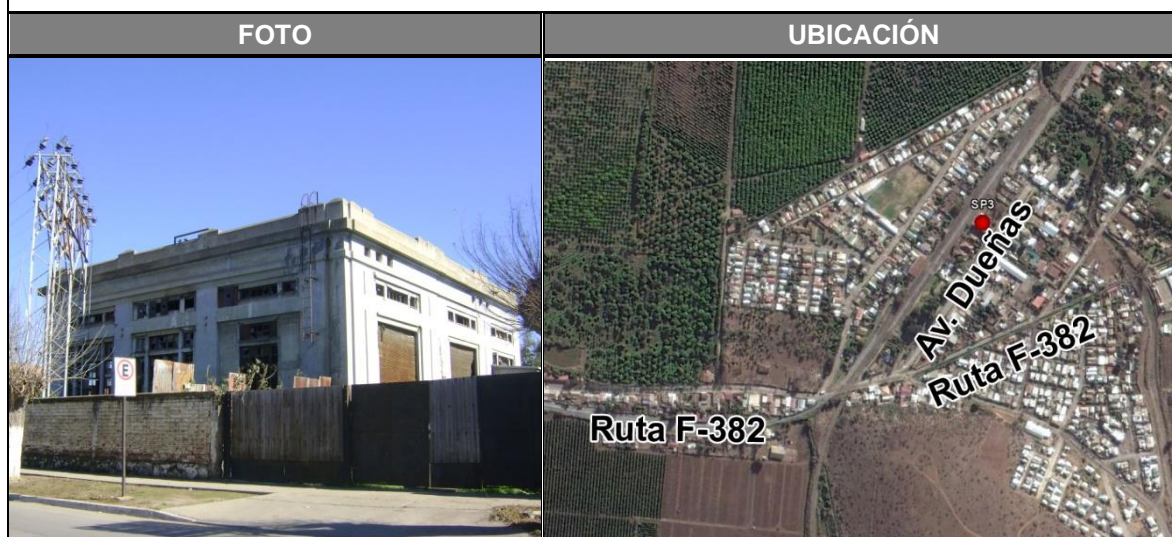
Tabla 24 Ficha del Inmueble ICH-3 San Pedro

NÚMERO FICHA EDIFICIO PATRIMONIAL		ICH-3	
NOMINACIÓN		Ex Subestación Eléctrica	
COMUNA	Quillota	VALOR PATRIMONIAL	De Conjunto
CIUDAD	San Pedro	INDICE VALOR PATRIMONIAL	12
DIRECCION CALLE	Alfredo Dueñas	RECOMENDACIONES	Ámbito Legal
DIRECCION N°	S/N	FUENTE INFORMACION	Catastro en terreno
ROL SII	S/I	FECHA DE ACTUALIZACION	Septiembre 2014
URBANO/RURAL	Urbano	USO ACTUAL	Sin Uso
AÑO CONTRUCCION	mitad del siglo XX	MATERIALIDAD	
AUTOR	-	PISO	Radier Cemento
PROT. LEGAL ACTUAL	Sin Protección	EST RESIST	Alb. Bloque
ORIGEN	Industrial	TECHUMBRE	Plancha Ondulada Metálica
AGRUPACION	Aislado	N° PISOS	1
ESTADO DE CONSERVACIÓN			
CIMENTOS	Regular	TECHUMBRE	Regular
EST RESIST	Regular	ENTORNO	Regular

Construida en la primera mitad del siglo XX, de estilo Art-Déco, representa la incorporación de sistemas y lógicas industriales.

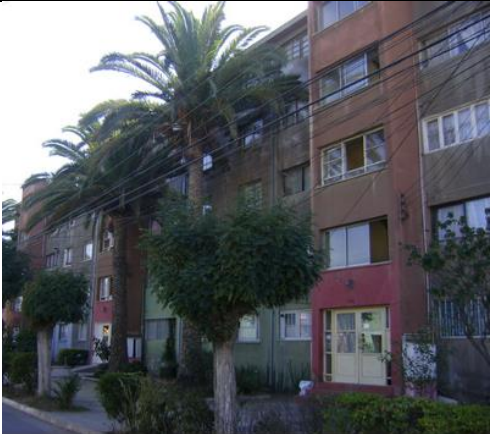
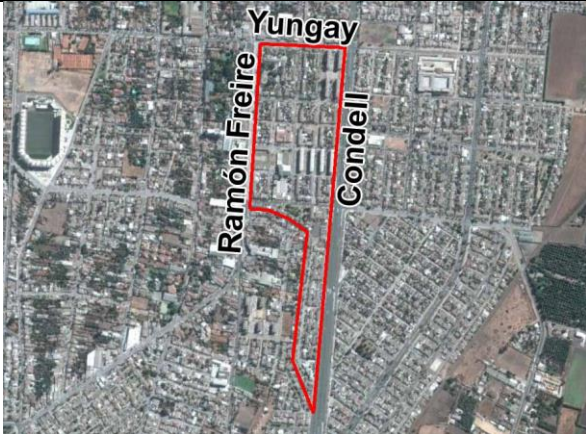
Tabla 28 Ficha Zona de Conservación ZCH-2 CORVI

NÚMERO FICHA ZONA PATRIMONIAL		ZCH-2	
NOMINACIÓN		CORVI Conjunto habitacional	
COMUNA	Quillota	VALOR PATRIMONIAL	Arquitectura de conjunto
CIUDAD	Quillota	INDICE VALOR PATRIMONIAL	10
DIRECCION CALLE	Yungay, Av. Condell, Ramón Freire y calles interiores.	RECOMENDACIONES	Ámbito Legal
DIRECCION Nº	s/n	FUENTE INFORMACION	Catastro en terreno
ROL SII	N/A	FECHA DE ACTUALIZACION	Febrero 2015
URBANO/RURAL	Urbano	USO ACTUAL	Residencial
AÑO CONTRUCCION	S/I	MATERIALIDAD	
AUTOR	S/I	PISO	Cerámicos, Baldosas
PROT. LEGAL ACTUAL	Sin Protección	EST RESIST	Albañilería, Hormigón Armado
ORIGEN	Arquitectura Habitacional	TECHUMBRE	Plancha Ondulada Metálica
AGRUPACION	Aislada, Pareada, Continuo	Nº PISOS	1 a 5
ESTADO DE CONSERVACIÓN			
CIMIENTOS	Bueno	TECHUMBRE	Bueno
EST RESIST	Bueno	ENTORNO	Bueno

Área urbana emblemática de Quillota, compuesto de las primeras viviendas sociales de la ciudad. Se conforma de diversos bloques de tipo repetitivo de vivienda, existiendo edificios de departamentos en altura de 4 y 5 pisos, y bloques de casas pareadas de 2 pisos. En su interior destaca además la presencia de equipamiento comunitario como el Gimnasio Municipal, una iglesia y diversas plazas vecinales.

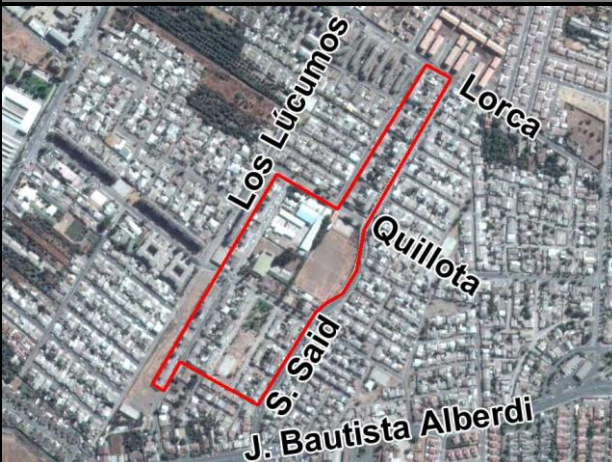
Tabla 29 Ficha Zona de Conservación ZCH-2 SAID

NÚMERO FICHA ZONA PATRIMONIAL		ZCH-2	
NOMINACIÓN		SAID Conjunto habitacional	
COMUNA	Quillota	VALOR PATRIMONIAL	Arquitectura de Conjunto
CIUDAD	Quillota	INDICE VALOR PATRIMONIAL	10
DIRECCION CALLE	S. Said, Lorca, Los Lúcumos.	RECOMENDACIONES	Ámbito Legal
DIRECCION N°	s/n	FUENTE INFORMACION	Catastro en terreno
ROL SII	N/A	FECHA DE ACTUALIZACION	Febrero 2015
URBANO/RURAL	Urbano	USO ACTUAL	Residencial
AÑO CONTRUCCION	S/I	MATERIALIDAD	
AUTOR	S/I	PISO	Cerámicos, Baldosas
PROT. LEGAL ACTUAL	Sin Protección	EST RESIST	Albañilería, Hormigón Armado
ORIGEN	Arquitectura Habitacional	TECHUMBRE	Plancha Ondulada Metálica
AGRUPACION	Aislada, Pareada, Continuo	N° PISOS	1 a 5
ESTADO DE CONSERVACIÓN			
CIMIENTOS	Bueno	TECHUMBRE	Bueno
EST RESIST	Bueno	ENTORNO	Bueno

Conjunto habitacional compuesto por las primeras viviendas sociales de la ciudad. Se conforma mayoritariamente de bloques de vivienda pareada, tipo repetitivo de 2 pisos de altura. En su interior destaca además la presencia de equipamiento comunitario como la Escuela Básica República de México y la Parroquia Santa Teresita.
