# **ESTUDIO DE RIESGOS Y PROTECCIÓN AMBIENTAL**

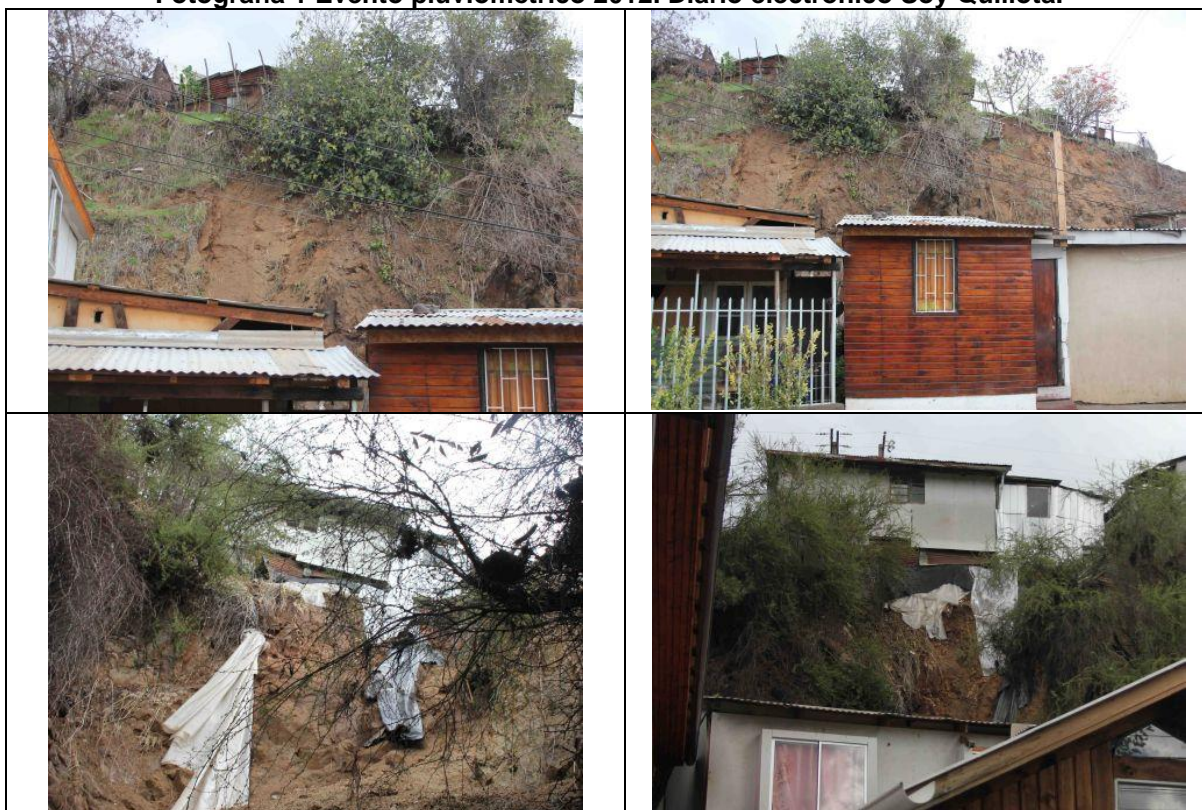
**Fotografía 1 Evento pluviométrico 2012. Diario electrónico Soy Quillota.**

*“...existen varias casas que están con el riesgo de caerse por la ladera del cerro y otras que están en la parte baja que pueden ser afectadas... expertos del SERNAGEOMIN... vinieron a analizar el sector, no solamente el lugar afectado, sino que toda la orilla del cerro, y ese es el informe lapidario. Da el número de casa, domicilios exactos de las casas que deben ser inmediatamente desocupadas de pobladores porque corren peligro inminente que se les caiga la mitad del cerro sobre sus casas...son alrededor de veinte casas que están en la misma situación, así que el panorama es complejo”... (Diario online [www.soyquillota.cl](http://www.soyquillota.cl) 22.06.2012)*

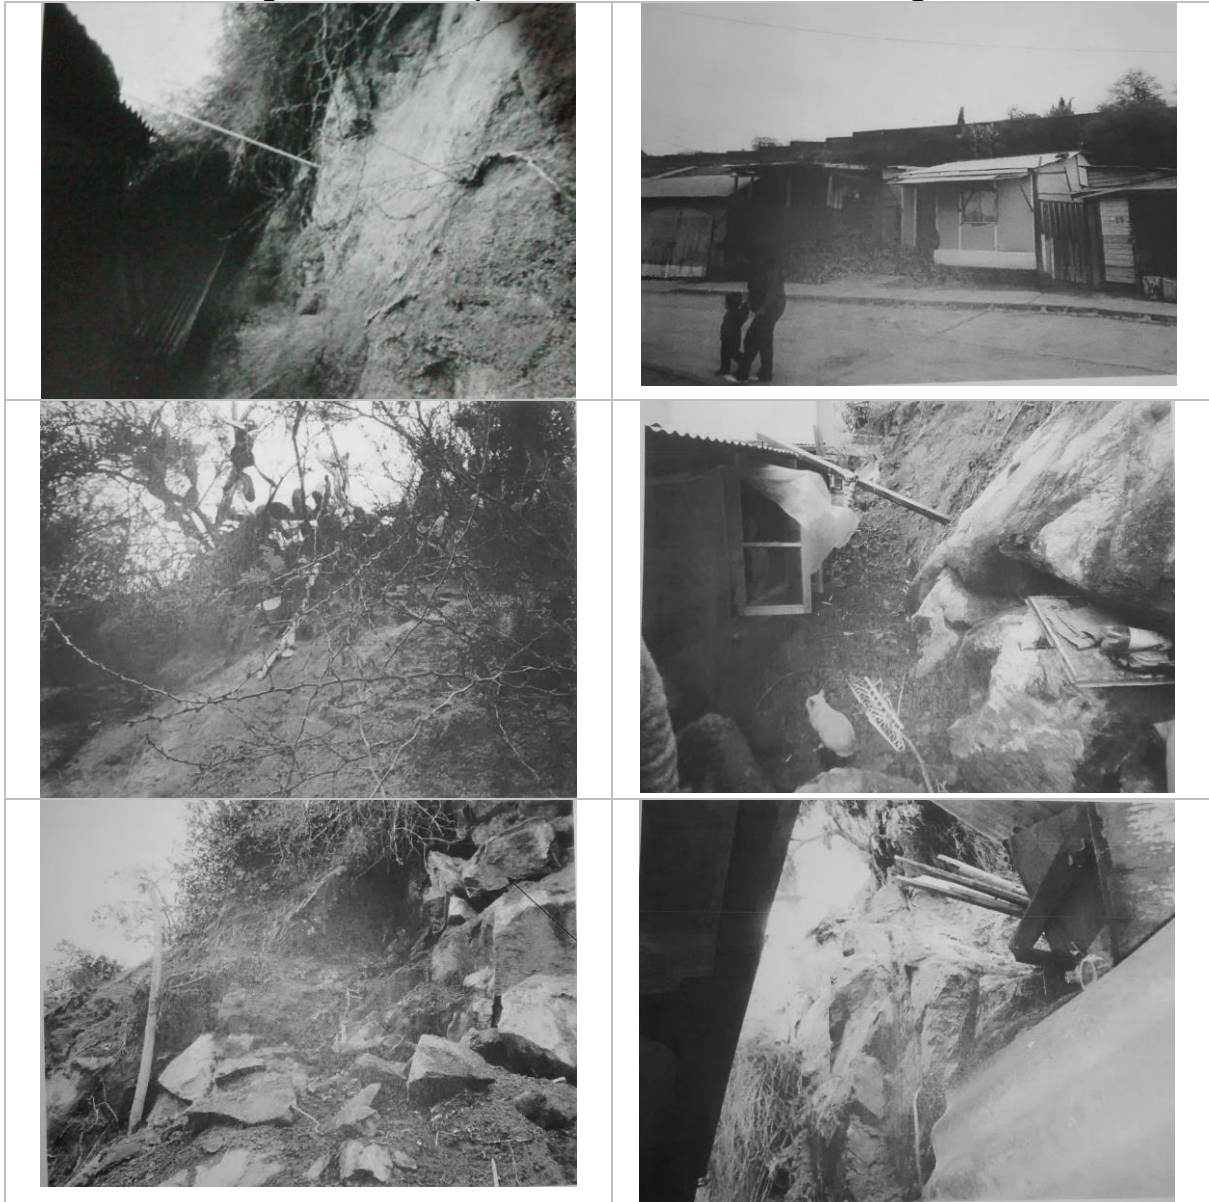
**Fotografía 2 Eventos pluviométrico 2012. Informe Sernageomin.**

Para el mismo evento, SERNAGEOMIN elaboró un informe de inspección de terreno, con el fin de evidenciar los efectos de deslizamientos y caídas de roca en el sector norte del Cerro Mayaca. De este informe se extrae lo siguiente.

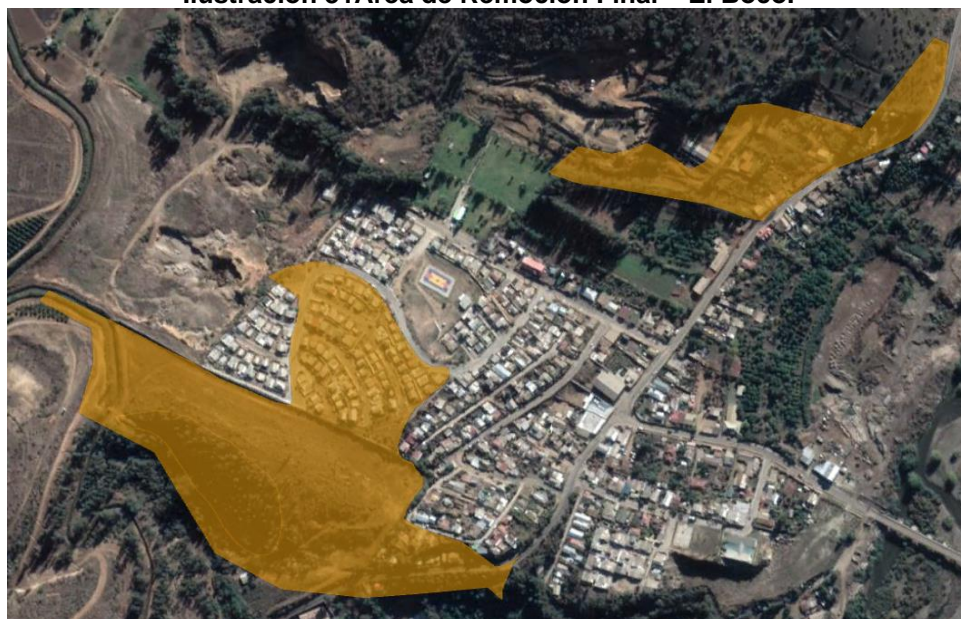
**Ilustración 31 Área de Remoción Final – El Boco.**

Es de relevancia mencionar, que aun cuando un sector se vea protegido en caso de remoción, la masa que se transporta buscará vías de evacuación, que para el caso se identifican en las zonas anexas a la obra de mitigación. Al no contar con obras continuas y planificadas, el riesgo se traslada, pero no desaparece. El polígono resultante queda indicado en la siguiente imagen.

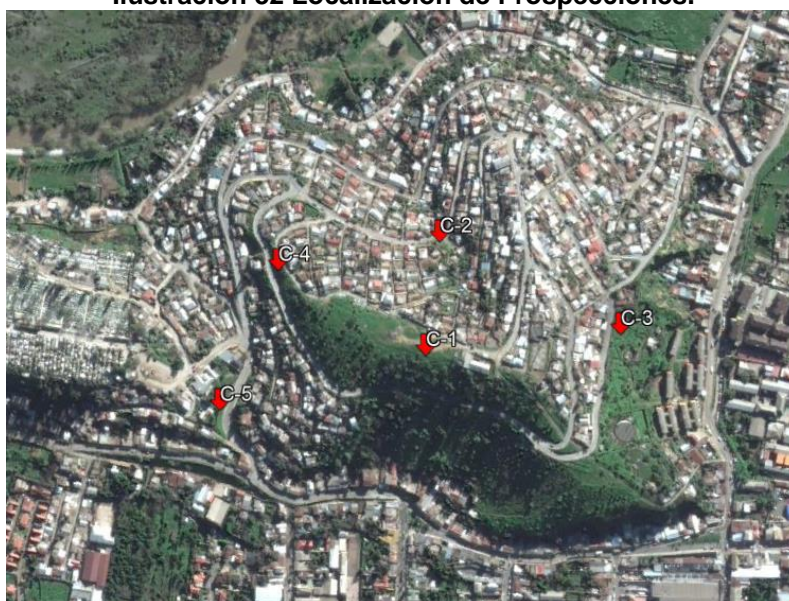
**Ilustración 32 Localización de Prospecciones.**

El posicionamiento de las prospecciones realizadas, se indica en siguiente imagen.

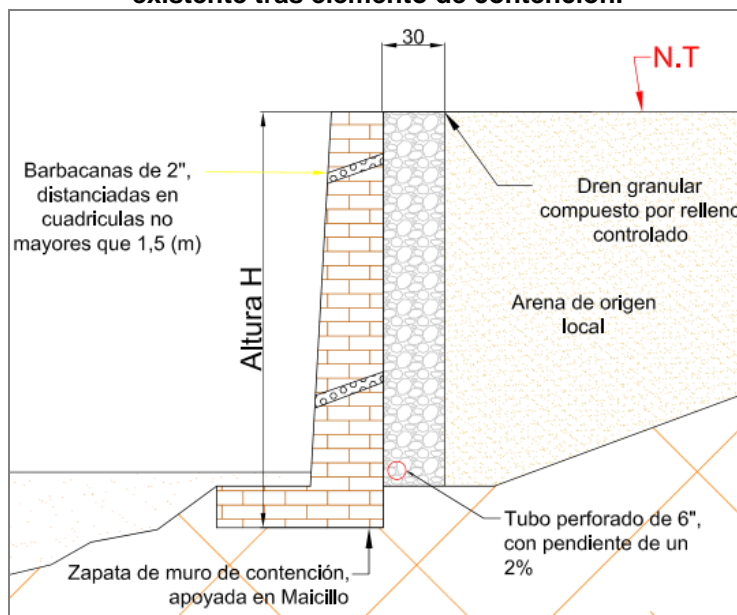
**Ilustración 36** Esquema de dren tras muro de contención, para el caso de usar suelo existente tras elemento de contención.

En la solución planteada, se incorpora un dren de gravas de 0,30 [m] de espesor en toda la longitud del muro, el cual tiene por fin disminuir las presiones hidrostáticas que se pueden generar por acumulación de aguas en las arenas limosas del lugar (Maicillos), lo que se asocia a baja permeabilidad de las mismas.

En la imagen N°12, se ilustra la conformación del relleno controlado tras el muro de contención, el cual depende del ancho mínimo para que la superficie de falla se desarrolle en el relleno controlado. Dicho lo anterior, la relación del ancho mínimo para el relleno tras el muro queda dado por la expresión  $0,5 H$ .

Ante la eventualidad de proyectar los muros lo más próximo a los deslindes, se deben seguir las siguientes recomendaciones.

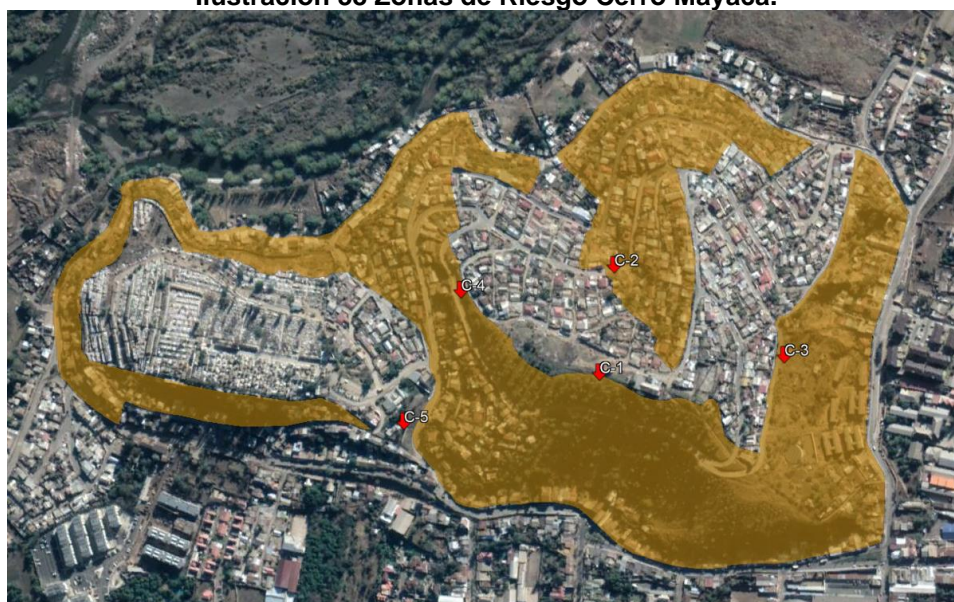
**Ilustración 38 Zonas de Riesgo Cerro Mayaca.**

Como se pudo ver en las visitas realizadas al Cerro Mayaca, éste presenta una variedad de anomalías asociadas a riesgos presuntos, donde existen sectores de real cuidado ante la ocurrencia de fenómenos que aceleren fallas en el terreno. Dichos factores de riesgo, se ven acrecentados de sobre manera por efectos hidráulicos, de manera particular las aguas de escorrentía, tanto en superficie de taludes de corte totalmente expuestos a erosión, como también a canalizaciones con precaria mantención, lo que implica la desviación de canales.

Lo descrito anteriormente, da lugar a tomar las medidas necesarias de resguardo, donde se sugiere bajar las pendientes de aquellos taludes más escarpados, al menos a 60° respecto a la horizontal, o generar banquetas a modo de quitar carga en la coronación. Sin embargo, es muy importante tener en cuenta que, si no se hacen las mejoras asociadas a evitar la erosión hidráulica, cualquier esfuerzo por evitar desprendimientos o eventuales fallas de taludes, serían infructuosas.

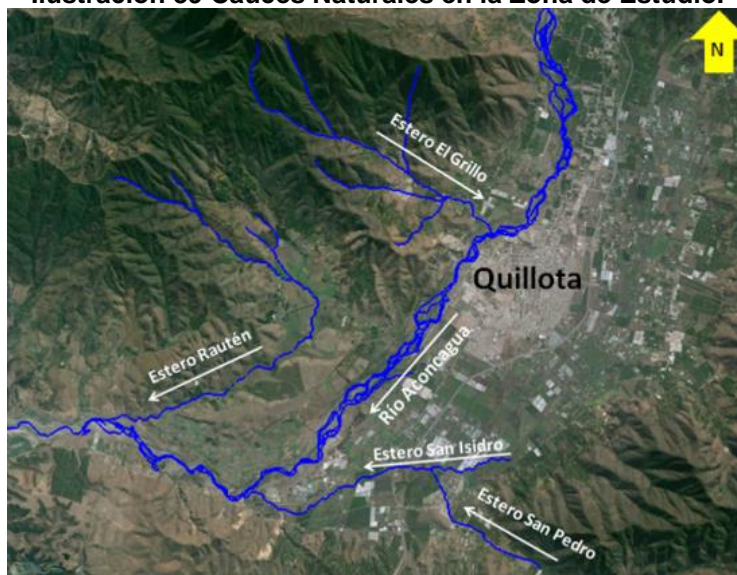
**Ilustración 39 Cauces Naturales en la Zona de Estudio.**

A continuación, en la siguiente ilustración, se presentan los cauces recientemente descritos.

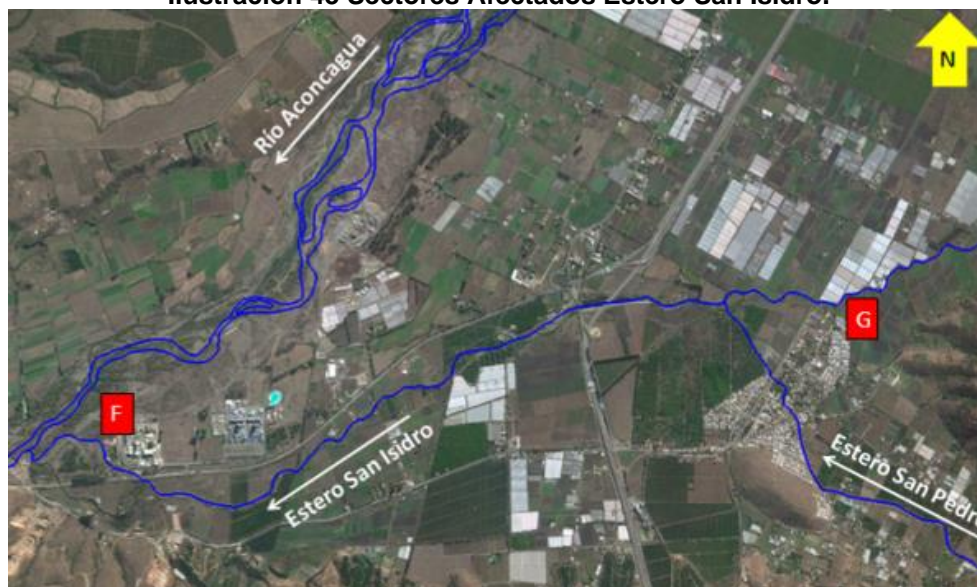
**Ilustración 43 Sectores Afectados Estero San Isidro.**

El detalle de cada una de las zonas se puede apreciar en el anexo de planos.

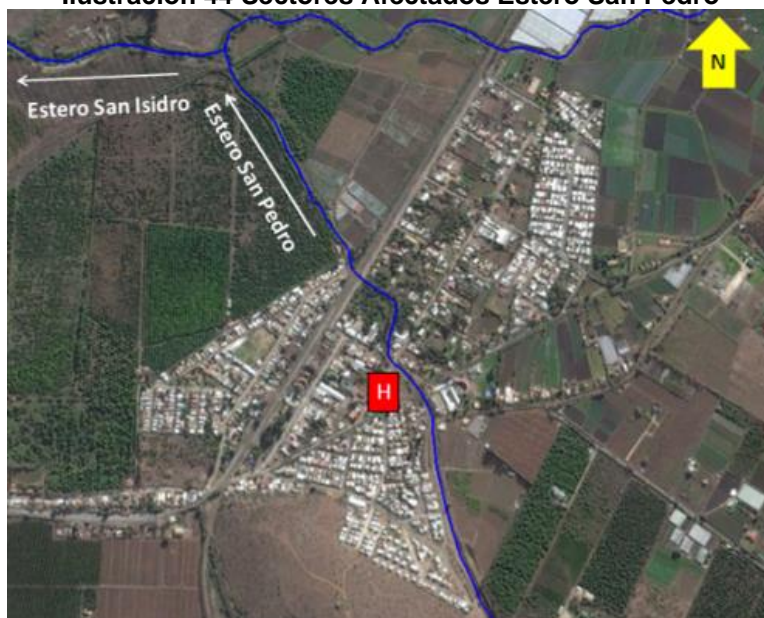
**Ilustración 44 Sectores Afectados Estero San Pedro**

Sin embargo, se recomienda analizar todo el estero en el tramo que cruza la zona urbana. El detalle de cada una de las zonas se puede apreciar en el anexo de planos.

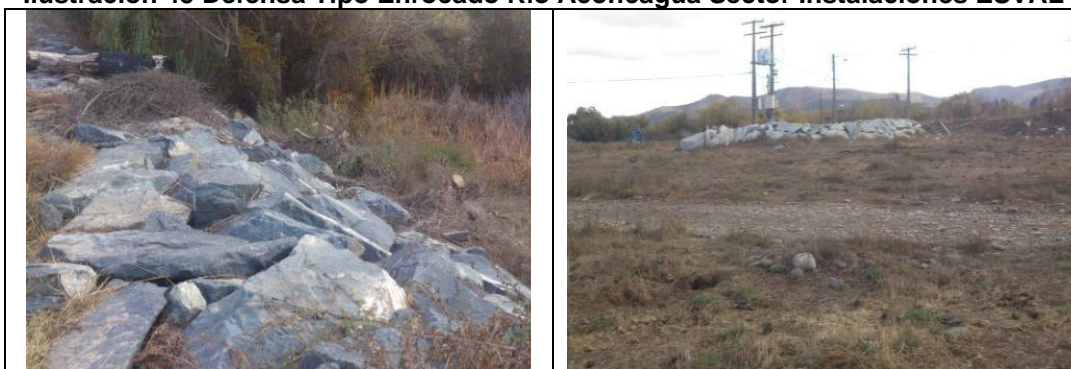
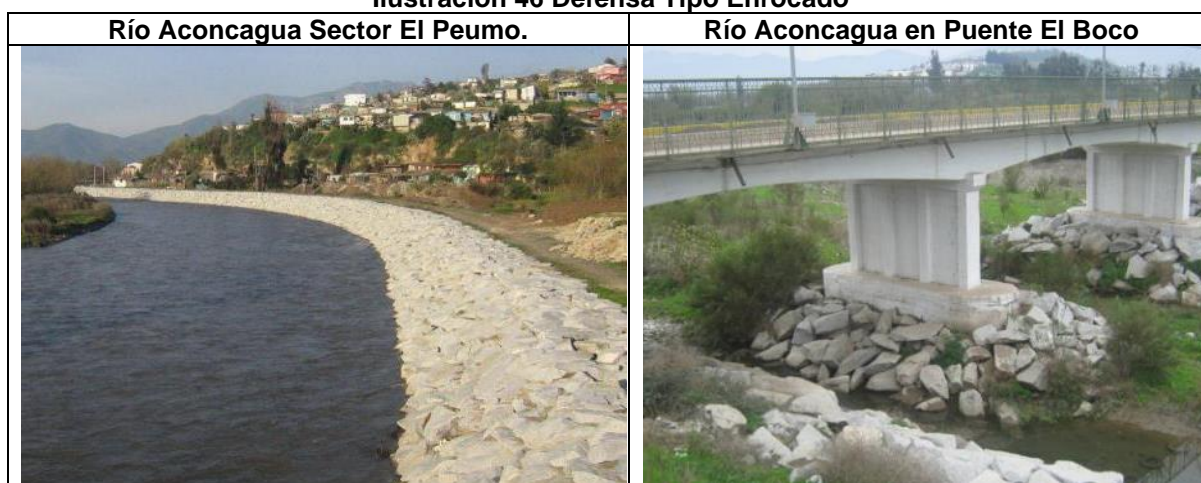
La defensa fluvial existente presenta, por la ribera izquierda, aguas arriba del puente Boco, un enrocado de longitud de 2,46 km, protegido con una serie de espigones de roca. Por otra parte, aguas abajo del puente Boco, se desarrolla un pretil de las mismas características, completando una longitud de 3,33 km. A continuación, se presentan algunas imágenes de las obras descritas anteriormente.

**Ilustración 45 Defensa Tipo Enrocado Río Aconcagua Sector Instalaciones ESVAL**

**Ilustración 46 Defensa Tipo Enrocado**

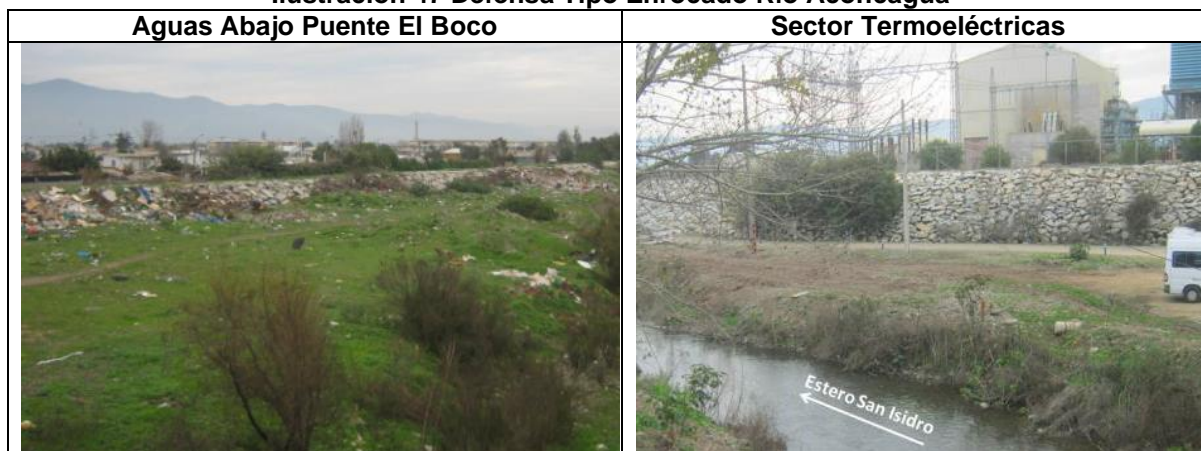
**Ilustración 47 Defensa Tipo Enrocado Río Aconcagua**

Además, entre otras obras de protección fluvial en la zona, se encuentra el enrocado que conforma la plataforma en la cual se encuentra situado, la central termoeléctrica Nehuenco, como se puede observar en la siguiente ilustración.

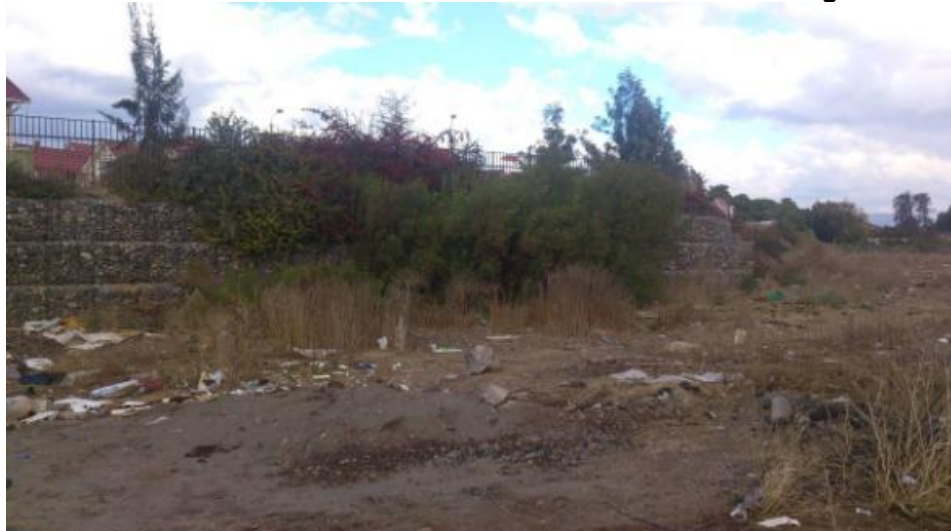
**Ilustración 48 Muro de Gaviones Sector Norte Río Aconcagua.**

Finalmente, se puede encontrar en la ribera oriente del río Aconcagua, específicamente en el sector norte de la comuna, una defensa conformada por un muro de gaviones, la cual tiene como

función proteger un conjunto habitacional construido recientemente, tal como se observa en la siguiente ilustración.

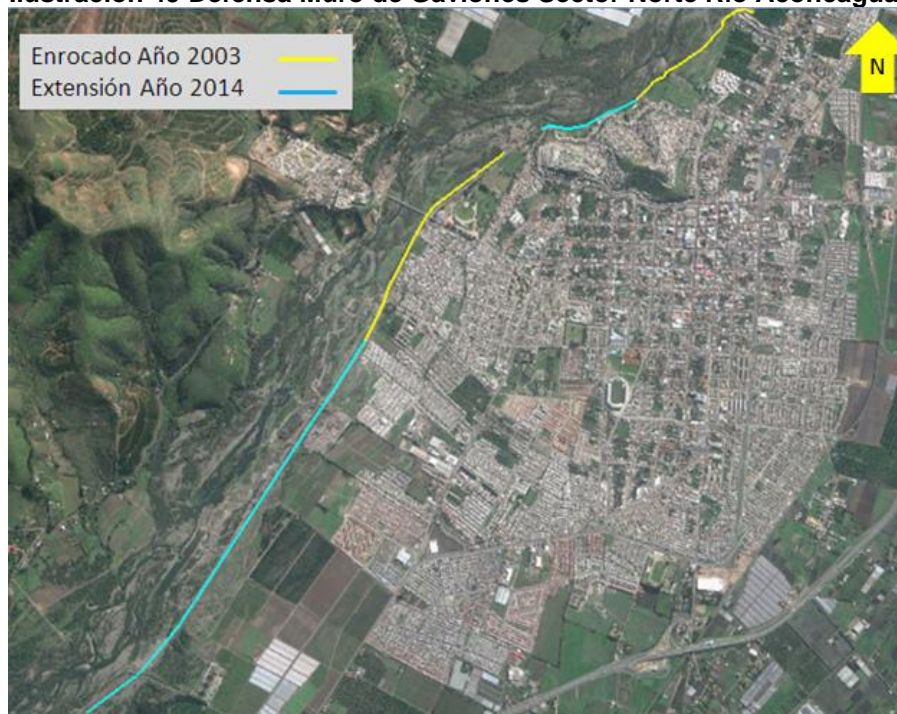
**Ilustración 49 Defensa Muro de Gaviones Sector Norte Río Aconcagua.**

En síntesis, existe una serie de defensas fluviales en el río Aconcagua en su ribera oriente, la cual en la actualidad, posee aproximadamente una longitud de 5,8 km. Como se puede observar en la siguiente imagen, en el año 2003 las defensas fluviales existentes en la actualidad todavía no estaban completamente constituidas, desarrollándose en solo 2,4 km a lo largo del río Aconcagua.

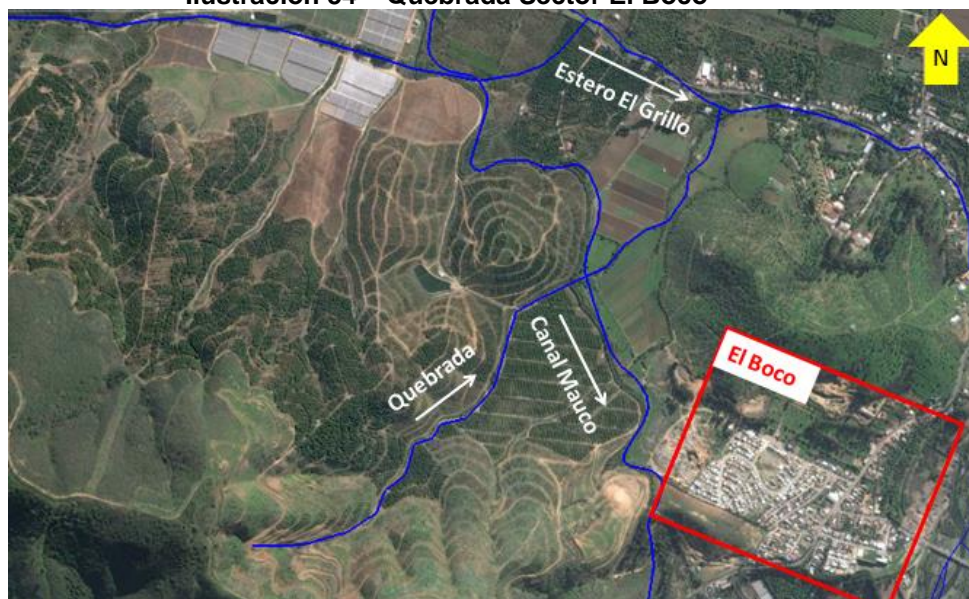
**Ilustración 54 – Quebrada Sector El Boco**

- La quebrada aportante a la zona no posee una superficie de drenaje importante, de aproximadamente 2 km<sup>2</sup>, por lo cual no podría generar grandes caudales. Además, tal como se puede ver en la siguiente ilustración, la zona drenaría hacia el norte, al estero El Grillo, a través de una quebrada y no hacia el sector de El Boco.

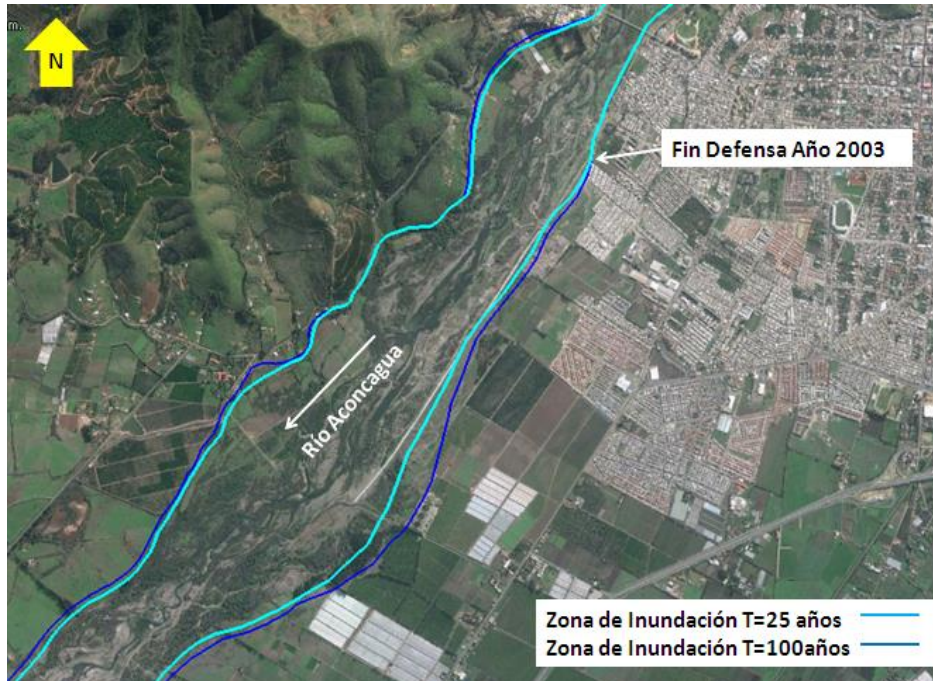
**Ilustración 56 Zona de Inundación Año 2003**

Este sector, el cual según el modelo hidráulico construido por el Plan Maestro de Aguas Lluvias se producían severos desbordes, tal como se observa en la siguiente ilustración, dado principalmente que para el año 2003, no se encontraba construida la defensa fluvial en su extensión actual.

En la actualidad se encuentra protegido por la defensa del tipo enrocado, la cual se extiende a lo largo de la ribera izquierda hasta la Planta de Tratamiento de Aguas.

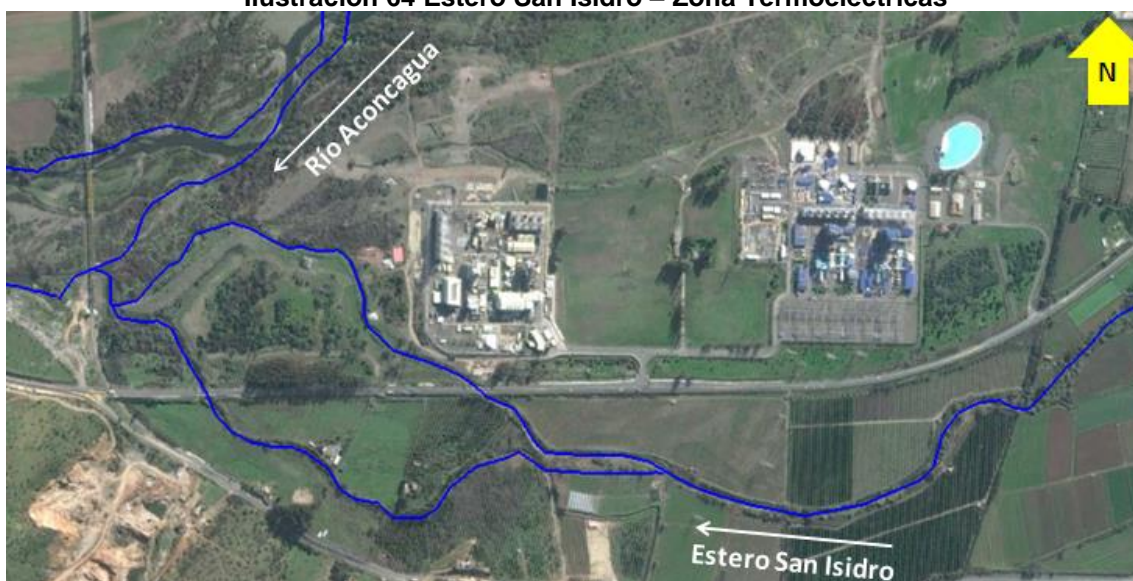
**Ilustración 64 Estero San Isidro – Zona Termoeléctricas**

Por lo anterior, es que se realizó la reunión con la Oficina de Protección Civil y Emergencia, en la cual definieron, según su experiencia, las posibles áreas de inundación en el sector, las cuales quedaron presentadas anteriormente en la Ilustración del sector F como registro.

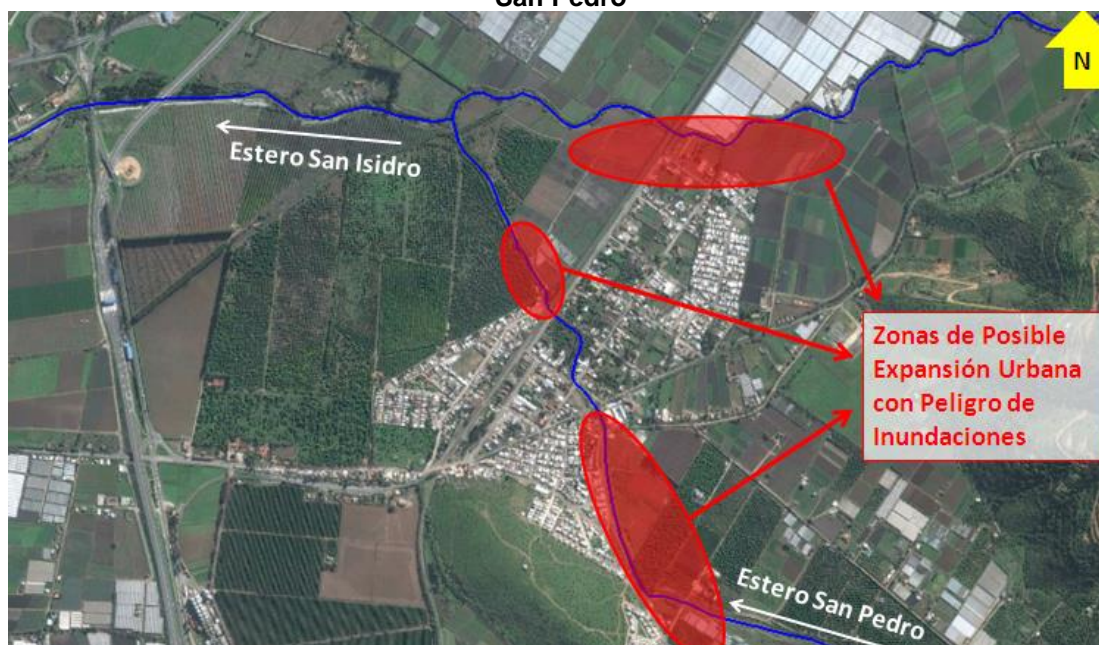
**Ilustración 65 Zonas de Posible Expansión Urbana con Peligro de Inundación San Pedro**

Tomando en cuenta las zonas de expansión, tanto urbana como industrial, las únicas que podrían sufrir ante desbordes de los cauces naturales serían las de San Pedro, dado que limitan directamente con los esteros San Isidro y San Pedro. Se recomienda que para estas zonas, se permita mantener una faja de áreas verdes y parques, de modo que en caso de desbordes de los esteros, se evite el anegamiento de viviendas, o en caso contrario, antes de cualquier expansión urbana del tipo habitacional entorno a los esteros, estudiar la situación de los esteros en condición de crecida y, si es necesario, construir algún tipo de defensa fluvial y mantenimiento de los esteros de tal manera que asegure que no se produzcan desbordes.

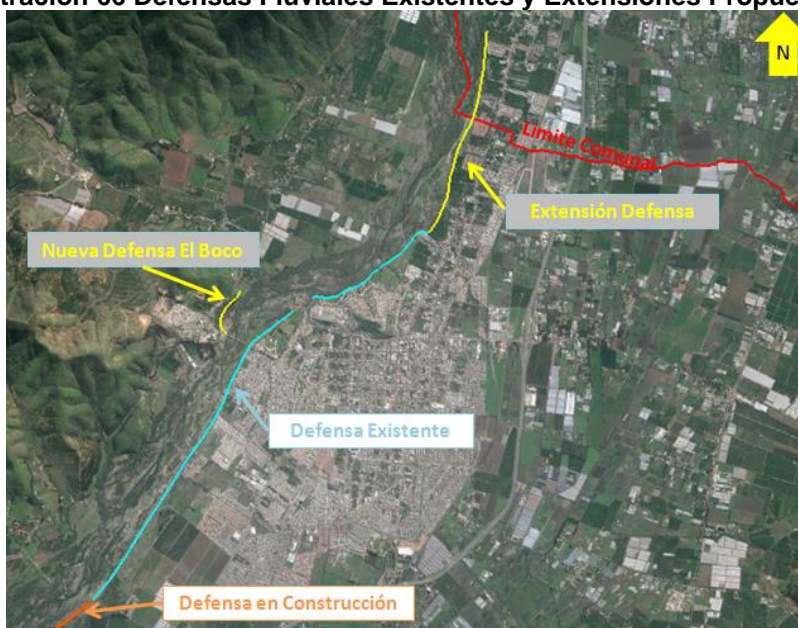
**Ilustración 66 Defensas Fluviales Existentes y Extensiones Propuestas.**

Para realizar el proyecto de defensas fluviales, se recomienda la elaboración de un modelo hidráulico fluvial detallado que comprenda el río Aconcagua y sus planicies de inundación, desde la comuna de La Cruz hasta unos 3 km aguas abajo de la confluencia con el estero San Isidro, el cual pueda determinar las cotas de aguas en el caso de crecida, las zonas de inundación en mayor detalle y definir las obras de defensa a proyectar. Además, se recomienda tener un plan de mantención y limpieza de las planicies de inundación, dado que en algunos sectores se están utilizando como botaderos clandestinos.

Cabe destacar que, como se refleja en la ilustración anterior, en la actualidad se está desarrollando la construcción de la extensión de la defensa existente en la zona sur de Quillota, específicamente, una extensión de 540 m de longitud.

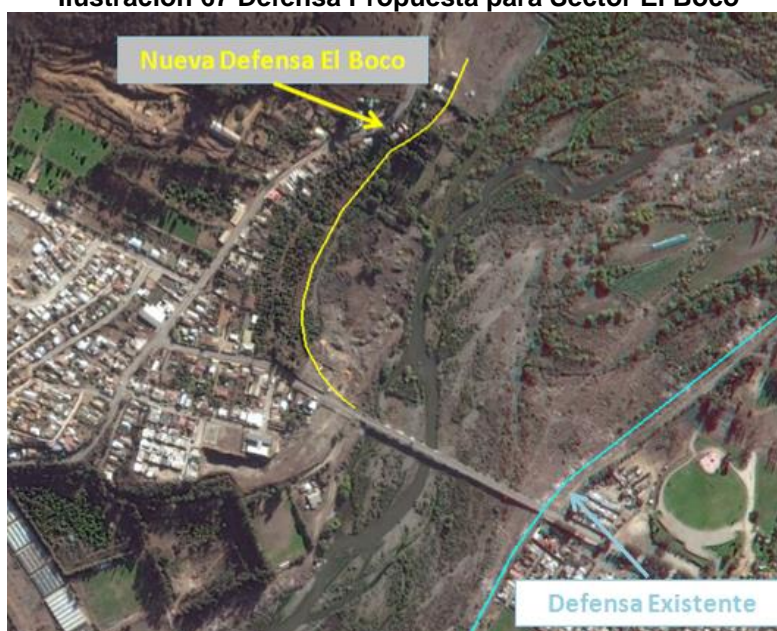
**Ilustración 67 Defensa Propuesta para Sector El Boco**

Al igual que para el sector de Quillota, se recomienda la elaboración de un modelo hidráulico fluvial detallado que comprenda las áreas señaladas anteriormente, para así, poder verificar si es necesario proyectar obras que ayuden a mitigar y/o reducir los riesgos de inundación y proteger el terreno de socavaciones. En la siguiente ilustración, se observa un esquema de las defensas fluviales que podría requerir el sector de El Boco.

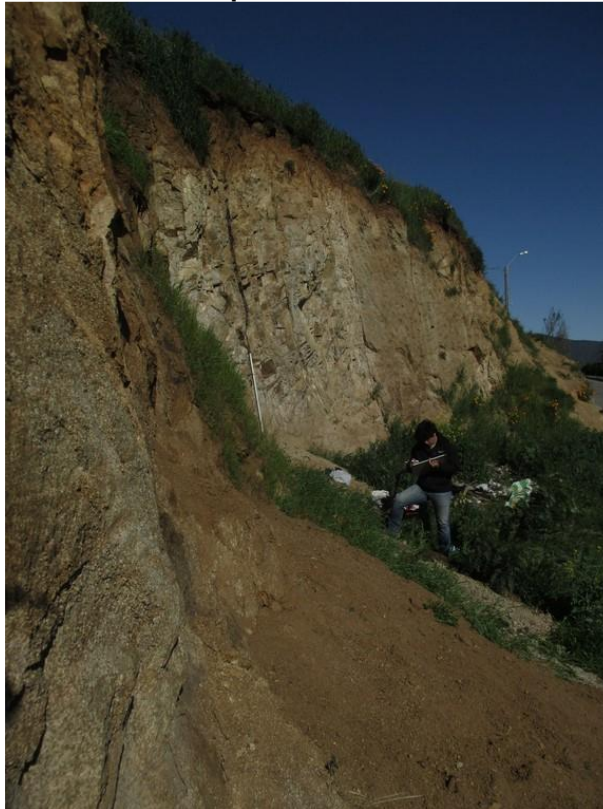
**Ilustración 74 Talud de corte erosionado por la acción del agua, se observan sedimentos en pie de talud.**

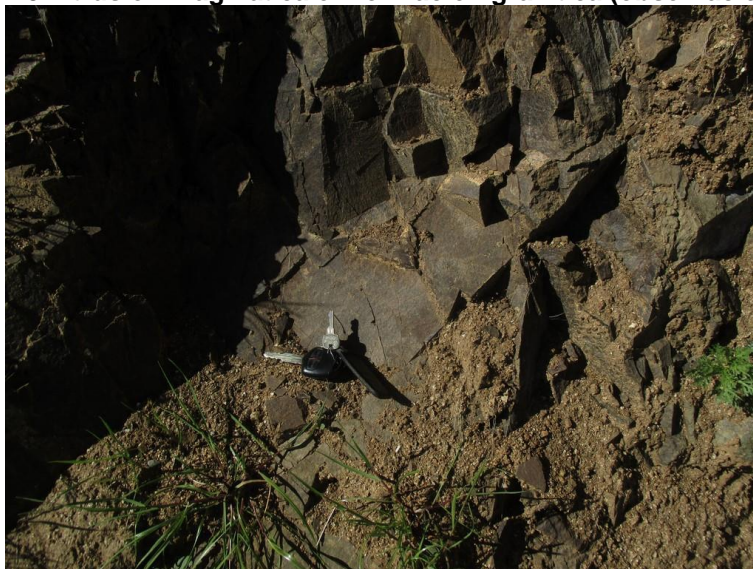
**Ilustración 75 Intrusión magmática en formación granítica (observación puntual).**

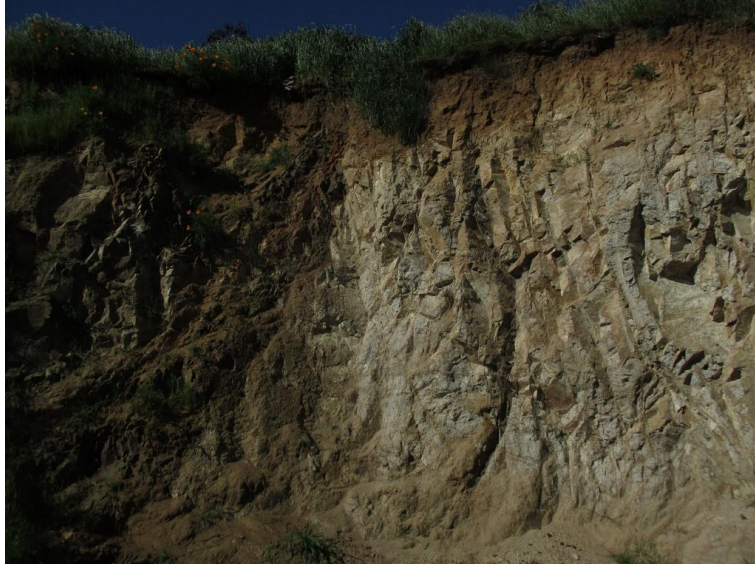
**Ilustración 76 Taludes de corte erosionados por el agua de escorrentía.**

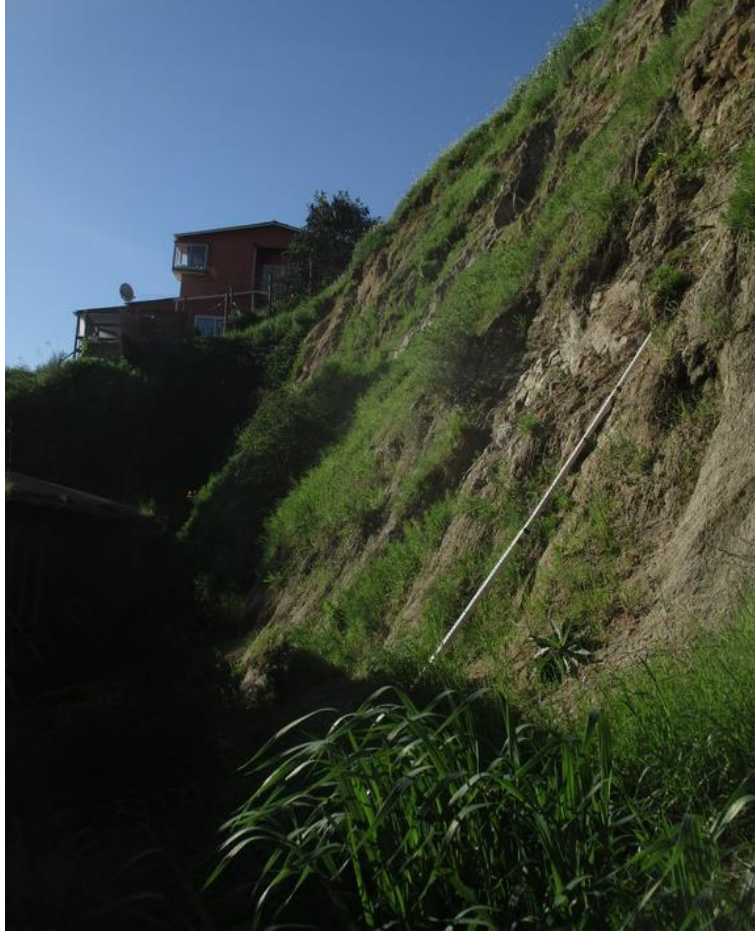
**Ilustración 78 Talud de corte generado por acción antrópica, patio Capilla.**

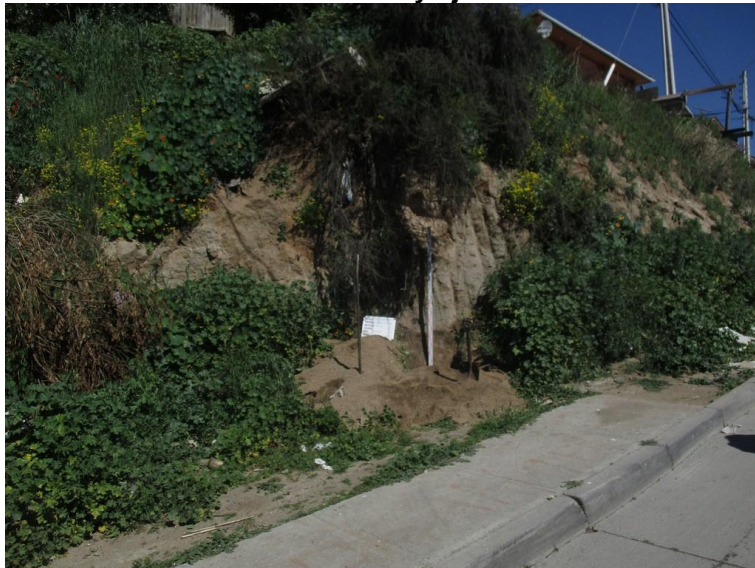
**Ilustración 81 Material excedente y ejecución de calicata C-02.**

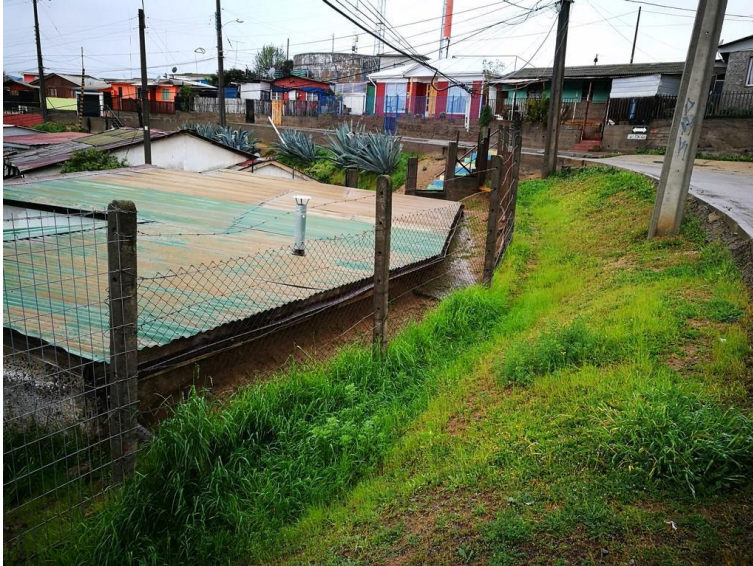
**Ilustración 86 Vivienda sometida a constante empuje de terreno.**
