**"DISEÑO DE INGENIERÍA CIRCUITO VIAL  
PLAZA DE ARMAS- PLAZUELA SAN FRANCISCO, QUILLOTA"  
ANEXO E  
MECÁNICA DE SUELOS**

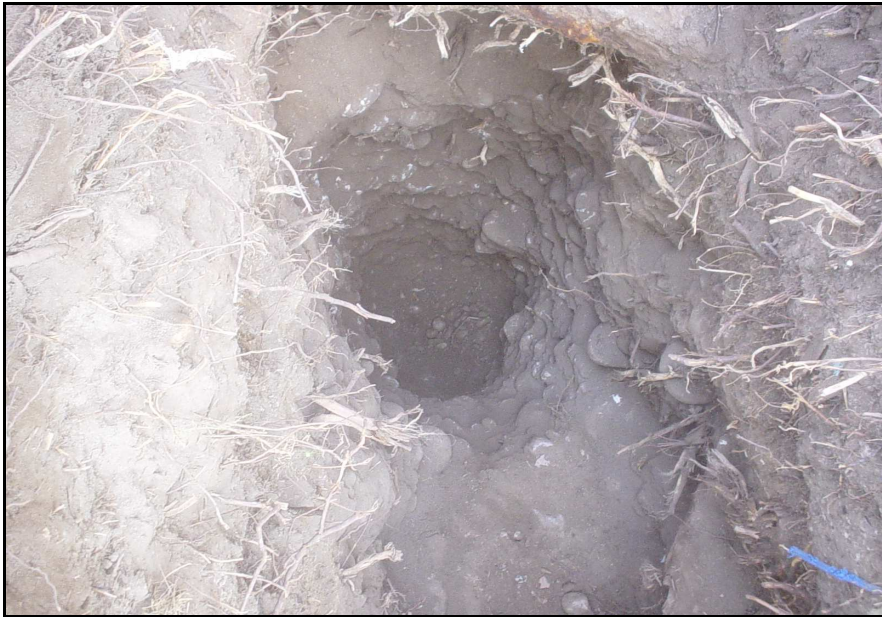
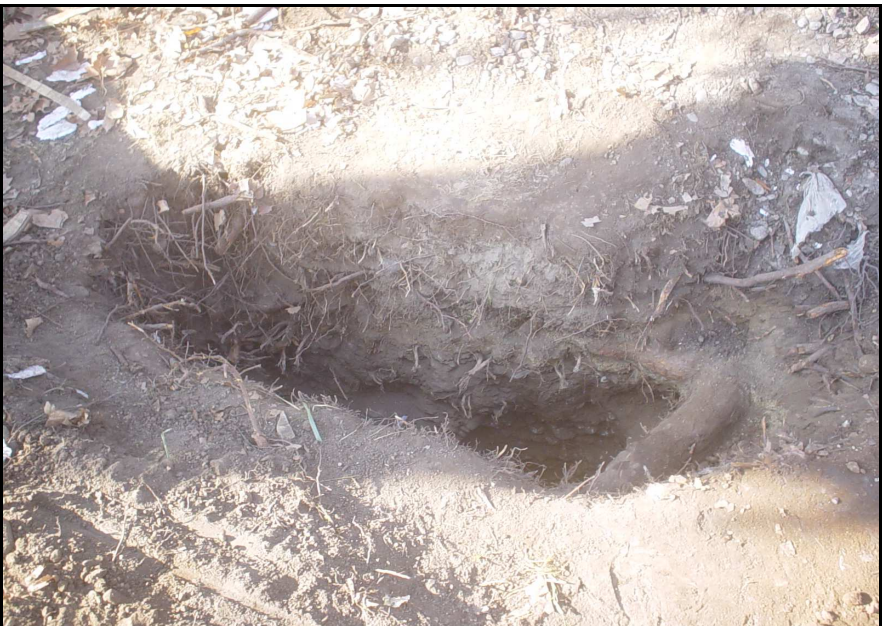
a) Calicata N° 1

| <b>Calicata</b> | <b>N° 1</b> |
| Ubicación | Esquina Concepción con San Martín |
| Profundidad | 1.5 mts. |

| 0.00 a -0.050 | --- | Arena limosa, material de relleno, heterogéneo contaminado con maderas, escombros, no clasificable. |
| -0.5 a -1.50 | GP-GC | Grava arena, color café oscuro, mal graduada, plasticidad media-baja, olor térreo, forma de partículas rodadas, húmeda, compacidad firme, estructura heterogénea, origen natural, presencia de raicillas, nombre típico integral. |

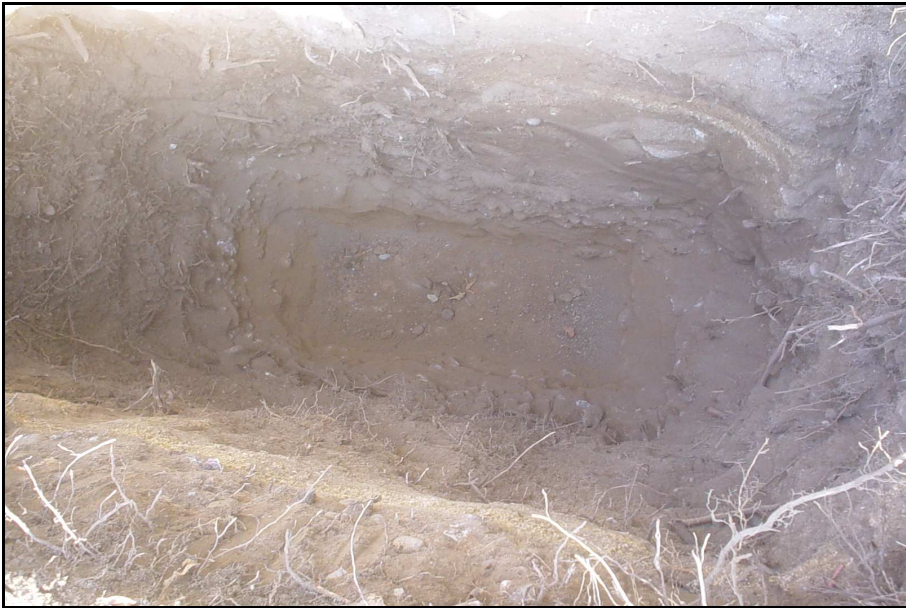
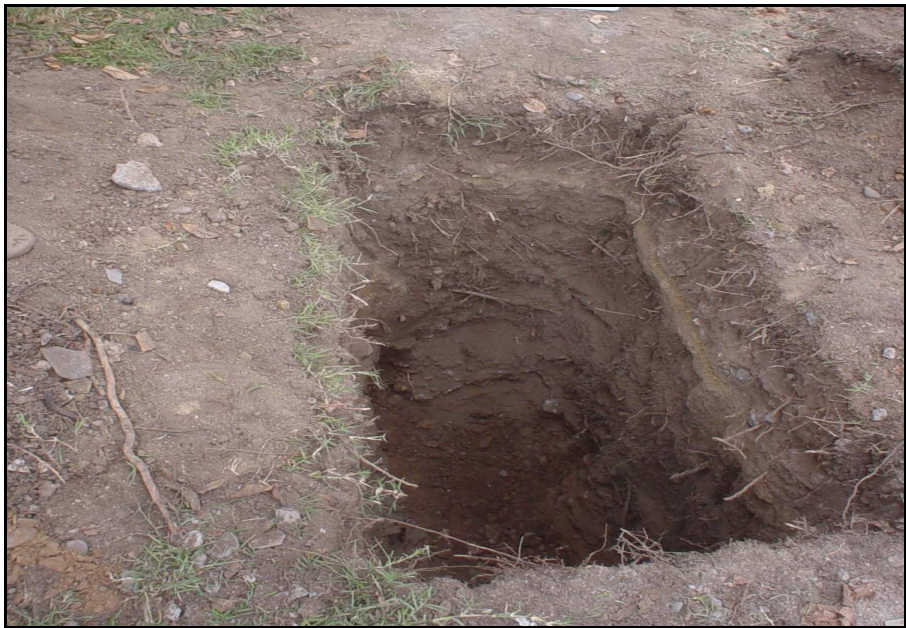
**b) Calicata N° 2**

| <b>Calicata</b> | <b>N° 2</b> |
| Ubicación | Esquina O'Higgins con Maipú. |
| Profundidad | 1.5 mts. |

| 0.00 a – 0.60 | --- | Arena limosa, material de relleno, heterogéneo contaminado con maderas, escombros, no clasificable. | |
| -0.6 a -1.50 | GC | Arena- grava, color café claro, mal graduada, plasticidad media, olor térreo, forma de partículas rodadas, húmeda, compacidad firme, estructura heterogénea, origen natural, presencia de raicillas, nombre típico integral. | |

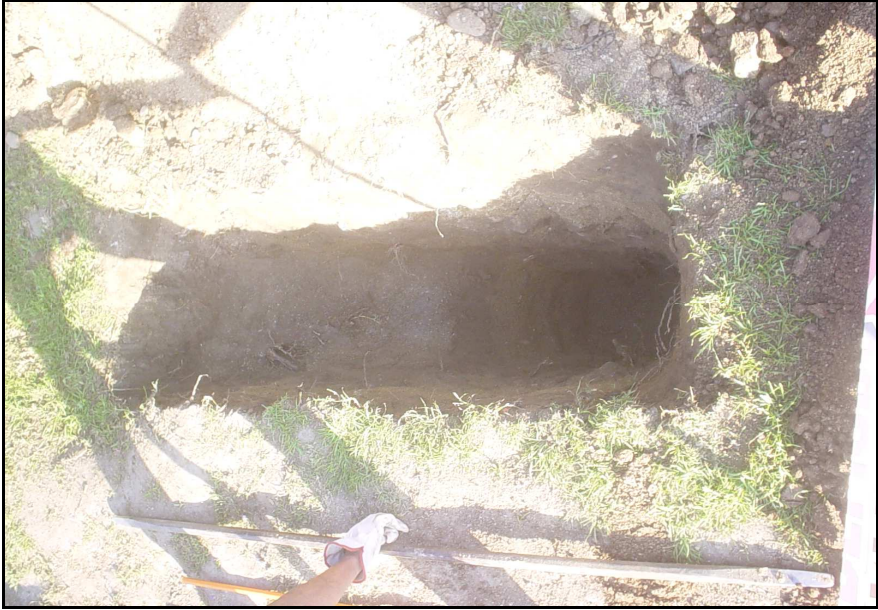
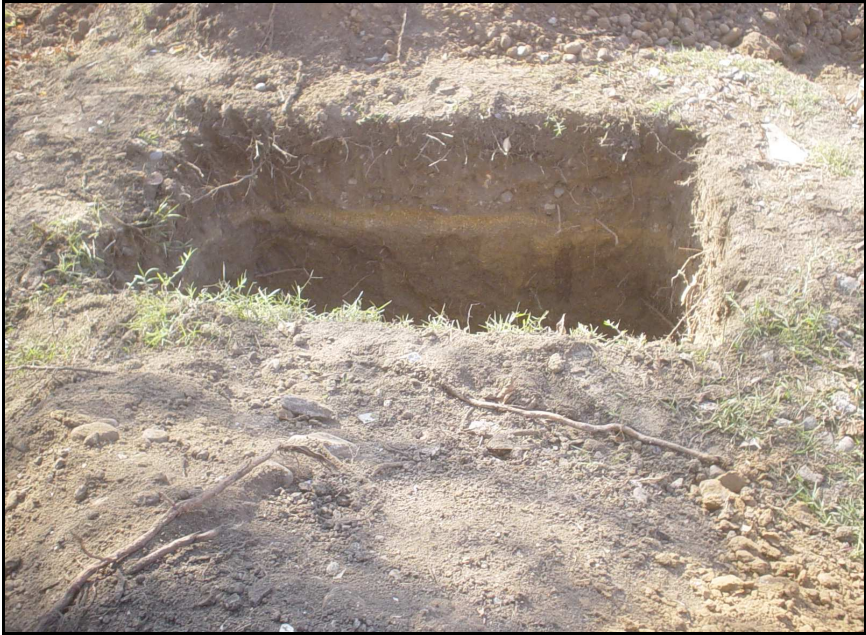
**c) Calicata N° 3**

| <b>Calicata</b> | <b>N° 3</b> |
| <b>Ubicación</b> | Esquina Chacabuco con Freire, en Plaza San Francisco. |
| <b>Profundidad</b> | 1.5 mts. |

| 0.00 a -0.40 | --- | Arena limosa relleno heterogéneo, T. máx. 10 mm, no clasificable. |
| -0.4 a -1.50 | CL | Manto arcilloso, color café, plasticidad alta, olor terreo, húmeda, compacidad firme, estructura homogénea, origen natural, presencia de raicillas, nombre típico imanto arcilloso. |
