**"DISEÑO DE INGENIERÍA CIRCUITO VIAL
PLAZA DE ARMAS- PLAZUELA SAN FRANCISCO, QUILLOTA"
ANEXO E
MECÁNICA DE SUELOS**

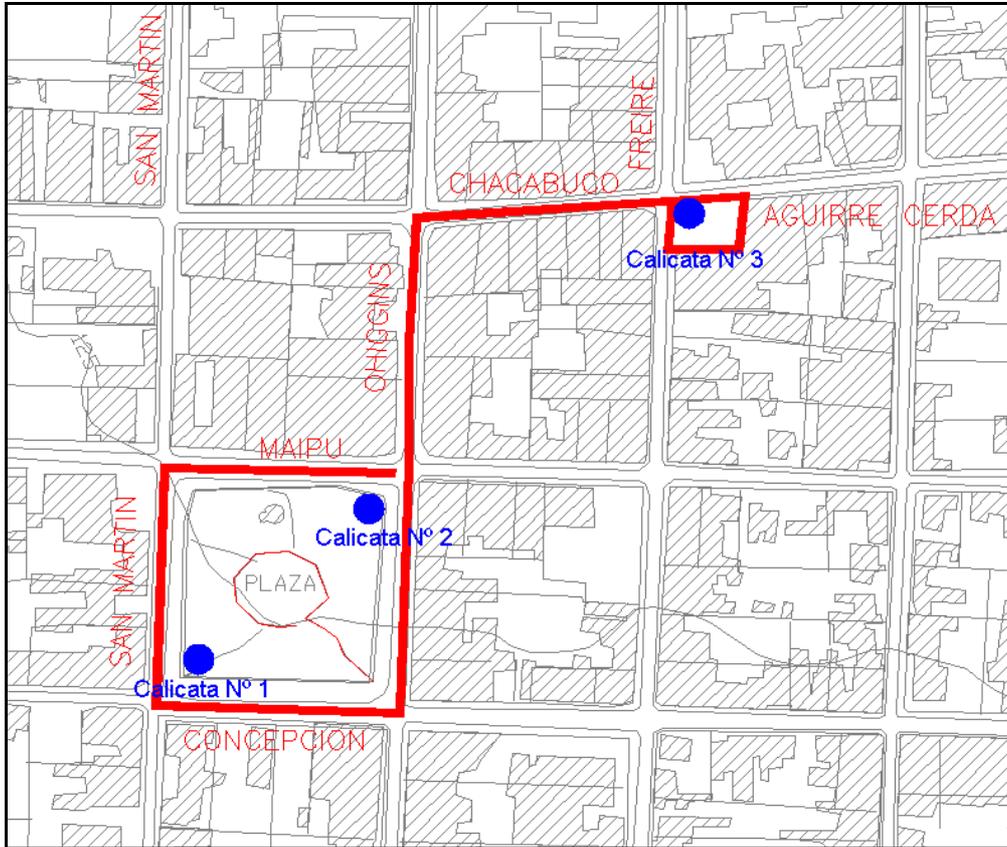
Figura 2. Ubicación calicatas de prospección.

- Calicata N° 1: Esquina Concepción con San Martín.
- Calicata N° 2: Esquina O'Higgins con Maipú.
- Calicata N° 3: Esquina Chacabuco con Freire, en Plaza San Francisco.

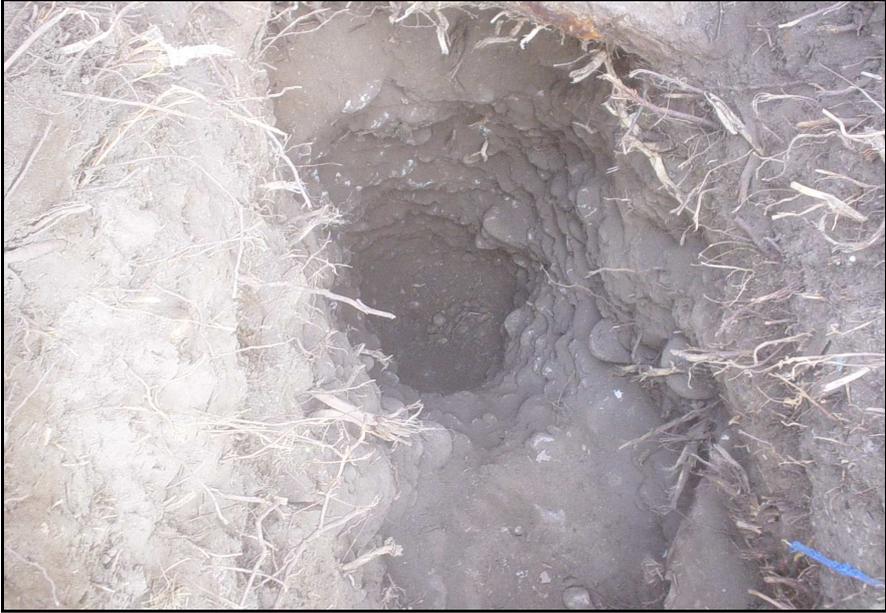
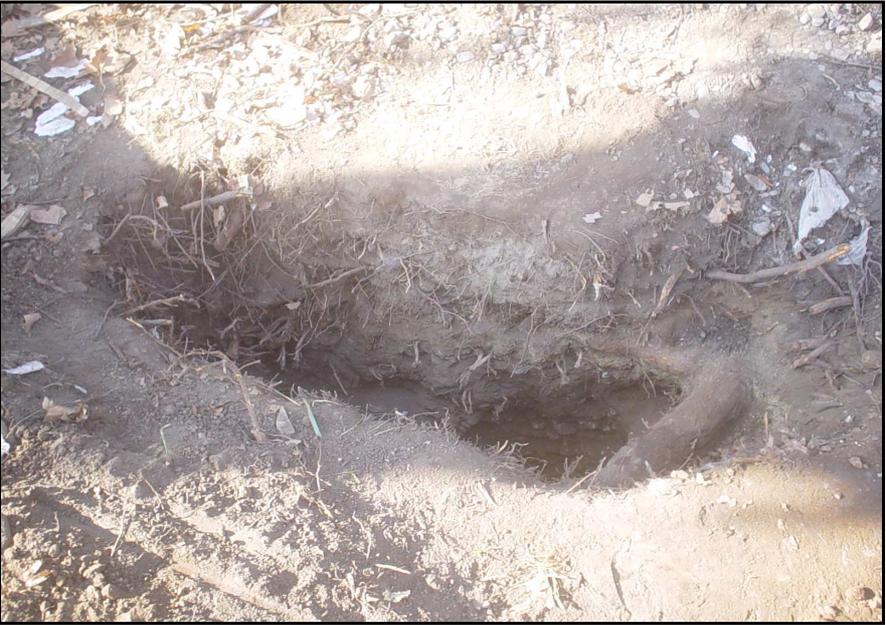
a) Calicata N° 1

Calicata	N° 1
Ubicación	Esquina Concepción con San Martín
Profundidad	1.5 mts.

Proyecto:		Estudio Mecánica de Suelos
Ubicación:		Calle San Martín Fte. N° 300, Quillota
Fecha de Ing. Lab		07-05-08 Solicitud N° 462
Cota	Clasificación USCS	DESCRIPCIÓN DEL SUELO POZO N° 1/3
0.00 a -0.050	---	Arena limosa, material de relleno, heterogéneo contaminado con maderas, escombros, no clasificable.
-0.5 a -1.50	GP-GC	Grava arena, color café oscuro, mal graduada, plasticidad media-baja, olor térreo, forma de partículas rodadas, húmeda, compacidad firme, estructura heterogénea, origen natural, presencia de raicillas, nombre típico integral.
		Muestra tomada a cota -0.60 a -0.80 m
		Napa de agua: no se detecta 07-05-08.

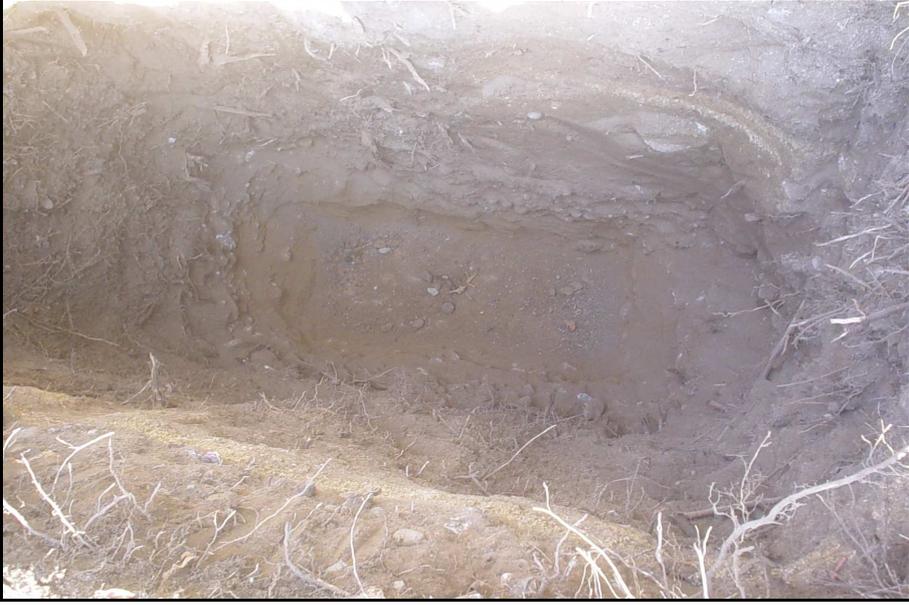
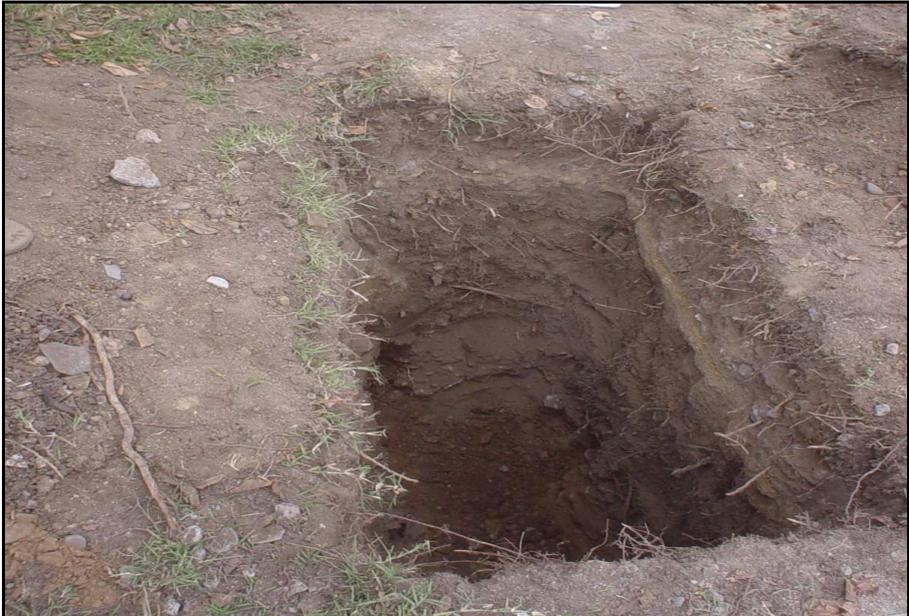
b) Calicata N° 2

Calicata	N° 2
Ubicación	Esquina O'Higgins con Maipú.
Profundidad	1.5 mts.

Proyecto:		Estudio Mecánica de Suelos
Ubicación:		Calle Maipú fte. A centro Comercial N° 550
Fecha de Ing. Lab		07-05-08 Solicitud N° 462
Cota	Clasificación USCS	DESCRIPCIÓN DEL SUELO POZO N° 2/3
0.00 a – 0.60	---	Arena limosa, material de relleno, heterogéneo contaminado con maderas, escombros, no clasificable.
-0.6 a -1.50	GC	Arena- grava, color café claro, mal graduada, plasticidad media, olor térreo, forma de partículas rodadas, húmeda, compacidad firme, estructura heterogénea, origen natural, presencia de raicillas, nombre típico integral.
		Muestra tomada a cota -0.60 a -0.80 m
		Napa de agua: no se detecta 07-05-08.

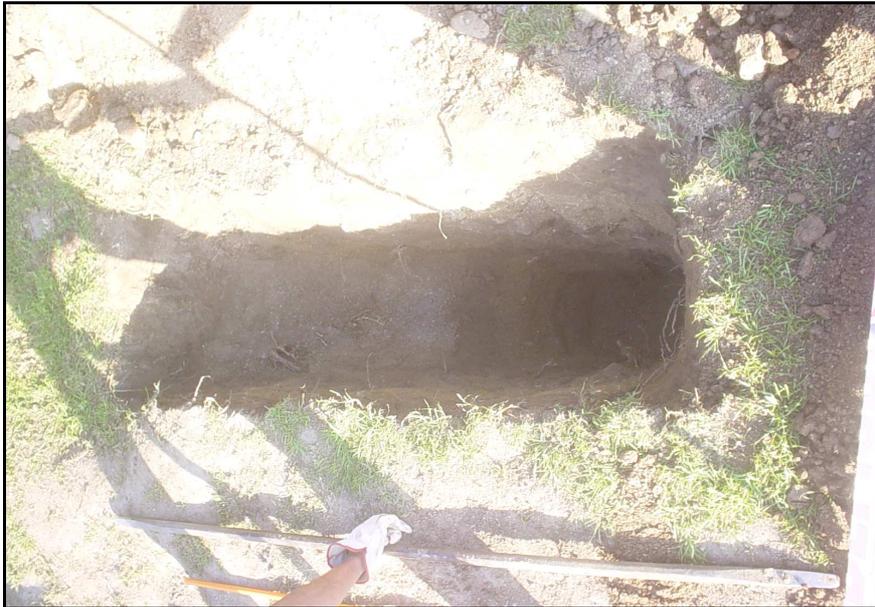
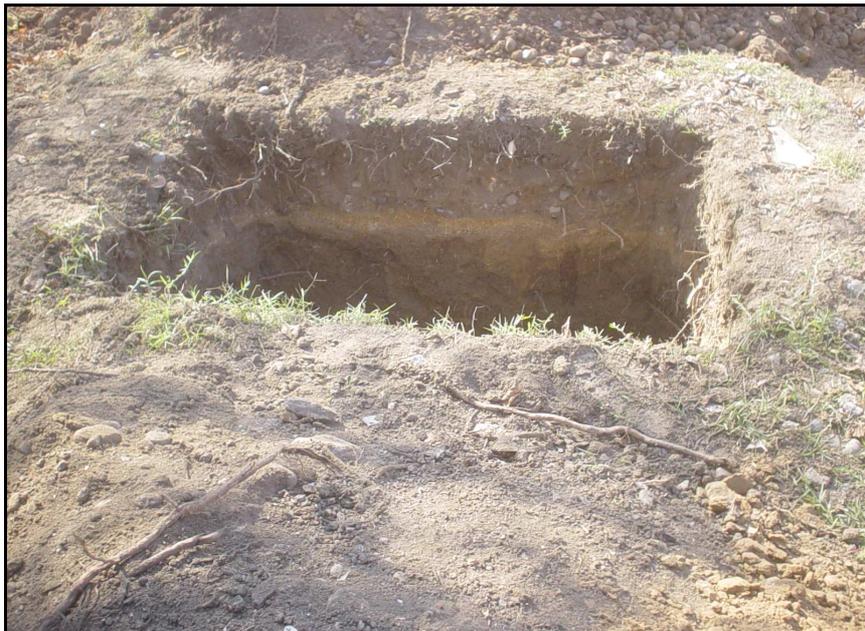
c) Calicata N° 3

Calicata	N° 3
Ubicación	Esquina Chacabuco con Freire, en Plaza San Francisco.
Profundidad	1.5 mts.

Proyecto:		Estudio Mecánica de Suelos
Ubicación:		Calle Chacabuco Fte a Plazuela San Francisco
Fecha de Ing. Lab		07-05-08 Solicitud N° 462
Cota	Clasificación USCS	DESCRIPCIÓN DEL SUELO POZO N° 3/3
0.00 a -0.40	---	Arena limosa relleno heterogéneo, T. máx. 10 mm, no clasificable.
-0.4 a -1.50	CL	Manto arcilloso, color café, plasticidad alta, olor terreo, húmeda, compacidad firme, estructura homogénea, origen natural, presencia de raicillas, nombre típico imanto arcilloso.
		Muestra tomada a cota -0.60 a -0.80 m
		Napa de agua: no se detecta 07-05-08.
